# Speicher Wellhausen TG, 17./18. Jahrhundert

**Riccarda Theiler (06/2023)**

Speicher Wellhausen TG, 17./18. Jahrhundert  
Baudokumentation

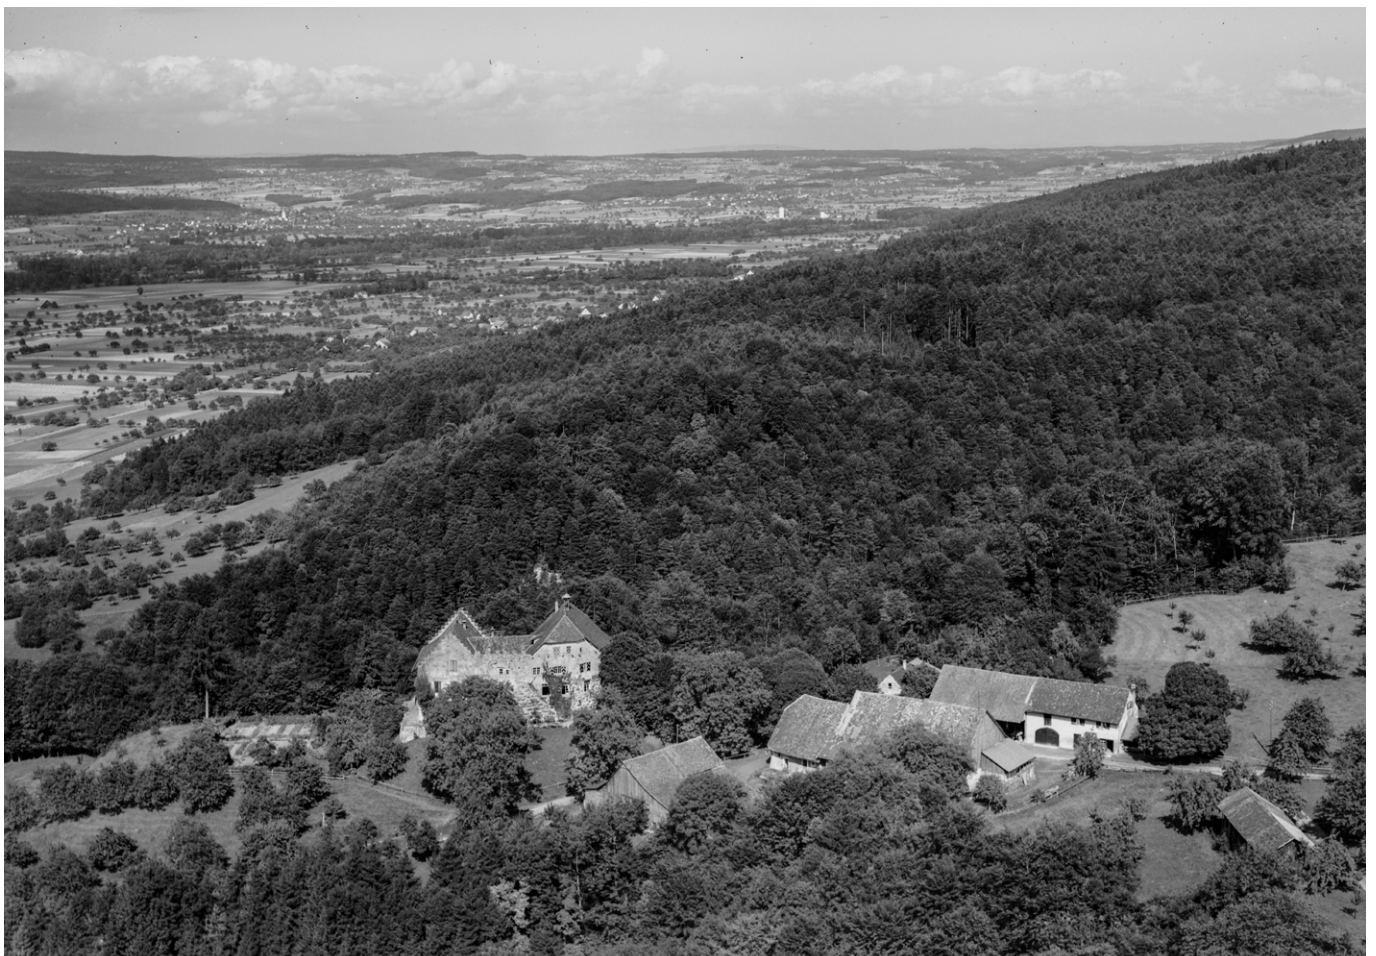
3 Wellhausen, Schloss Wellenberg: Der bereits 1204 als Burg erwähnte Bau befindet sich auf dem Wellenberg, der die Thurebene südlich begrenzt. Am Fusse der Erhebung entstand auf einem Schwemmkegel die Siedlung Wellhausen. Blick nach Nordosten. Aufnahme 1954.

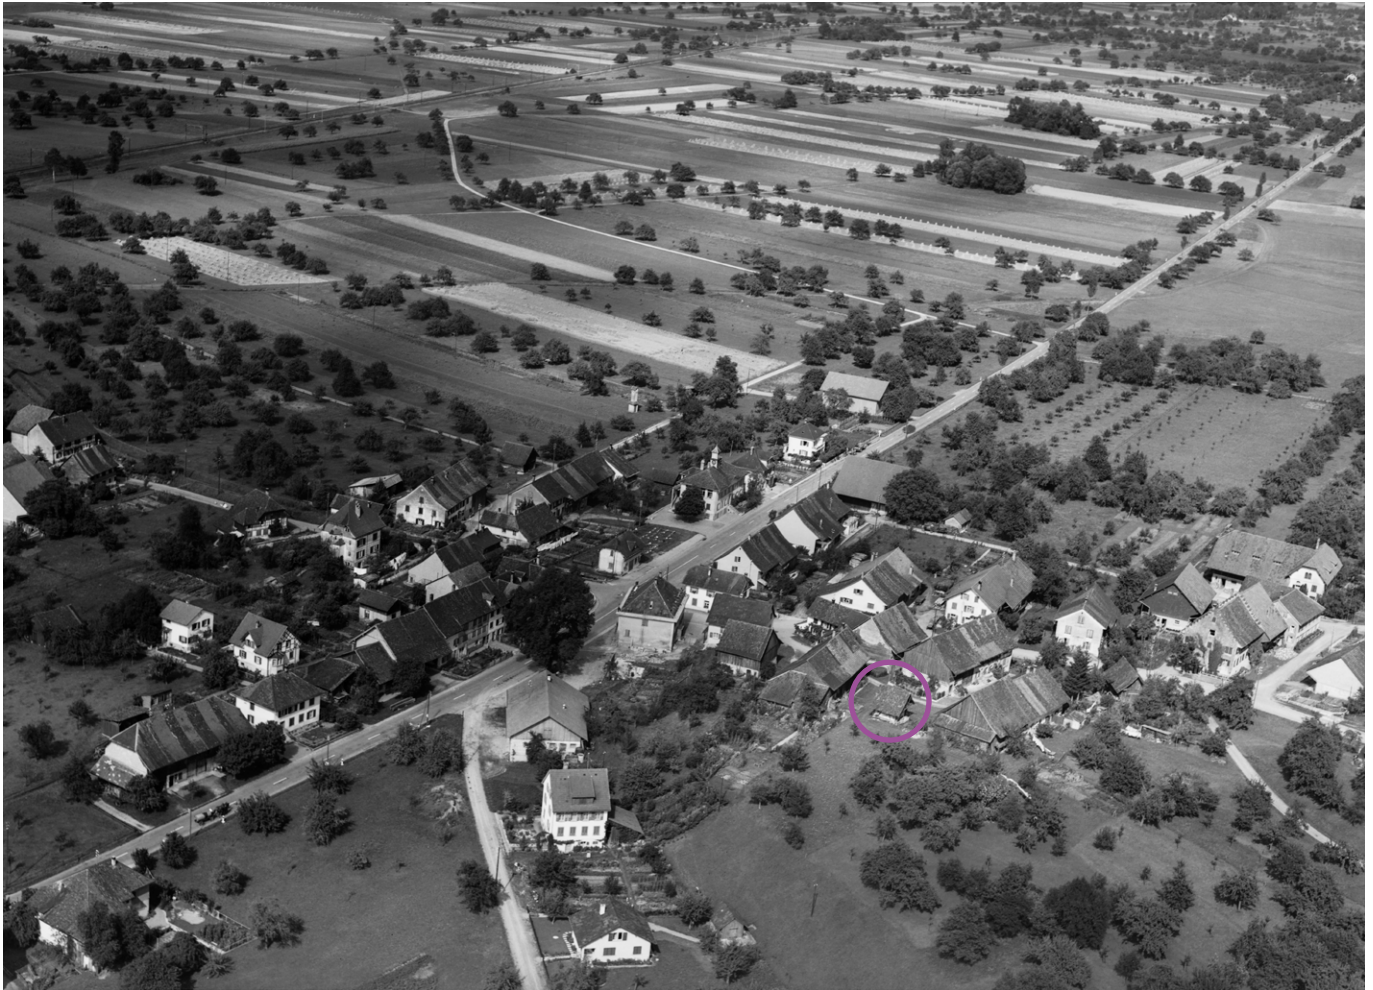
4 Wellhausen: Die Siedlung bestand bereits im 13. Jahrhundert und entwickelte sich auf einem Schwemmkegel beidseitig des Affolterbachs, der vom Wellenberg herabfließt. Entlang der Strasse von Frauenfeld nach Weinfeldern bildete sich eine weitere Siedlungsachse. Blick nach Nordosten. Aufnahme 1954.

Erschliessung von Siedlungsplätzen war bis zum Spätmittelalter weitestgehend abgeschlossen, woraufhin sich der Baubestand hauptsächlich verdichtete, aber nicht mehr ausbreitete. Das Siedlungswachstum wurde im 16. bis 18. Jahrhundert eingeschränkt, indem man Ortsfremden durch Restriktionen den Zuzug erschwerte [Tanner 1998, 25]. Diese Form der Siedlungsentwicklung ist in Wellhausen gut nachzuvollziehen, wo sich die ursprüngliche Besiedlungsachse von Süden nach Norden entlang des Baches hin zur Thur entwickelte. Die heute noch bestehenden historischen Bauernhäuser drängen sich dicht an dicht und sind giebelständig zur Strasse orientiert. Sie wurden schliesslich um Bauten entlang der querliegenden, dem Thurtal folgenden Hauptstrasse von Frauenfeld nach Weinfeldern ergänzt, sodass sich ein kreuzförmiges Siedlungsbild ergab [ISOS 1980].

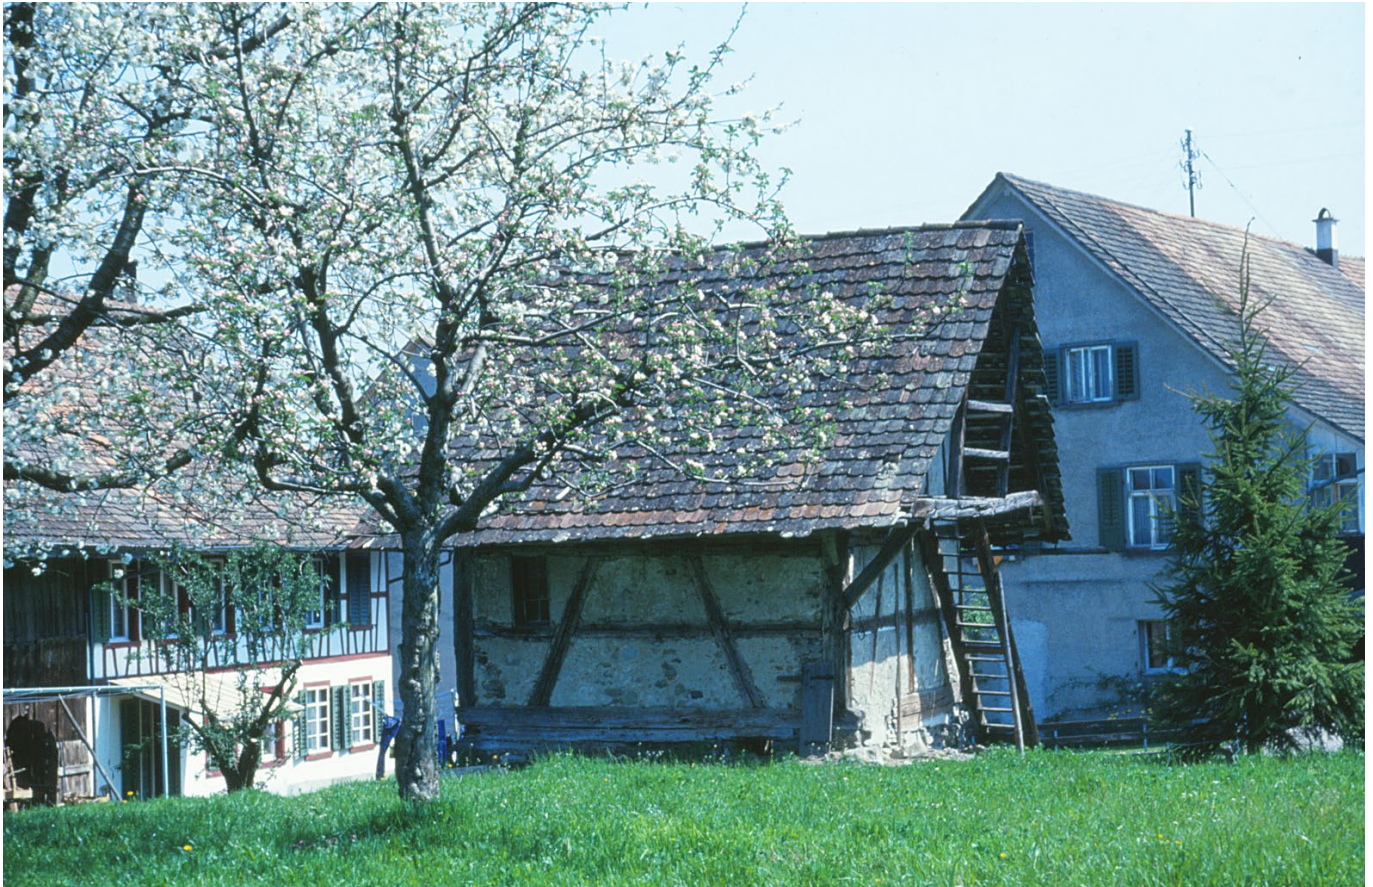
5 Wellhausen, heutige Spychergasse: Der ehemalige Kornspeicher lag einst auf einer Wiese am westlichen Rand der Siedlung und war von drei Vielzweckbauernhöfen umgeben. Blick nach Nordosten. Aufnahme ca. 1978.

Der Speicher stand einst am Rand des historischen Dorfkerns von Wellhausen, westlich des Dorfbachs und der parallel dazu verlaufenden Dorfstrasse. Im dreigeschossigen Bau diente der Keller wohl als Vorratskammer von Obst und Gemüse, während das Hochparterre für die Aufbewahrung von Getreide genutzt wurde und das Dachgeschoss als Lager. Im Norden, Osten und Süden befindet sich nur wenige Meter vom früheren Speicherstandort entfernt jeweils ein Vielzweckbauernhaus mit langgezogenem rechteckigem Grundriss. Die Gebäude bestehen aus teilweise überputztem Fachwerk [Hinweisinventar KDP 2023]. Der Ökonomieteil des südlichen Gebäudes ist mit einer Ständerkonstruktion mit Holzverschalung versehen. Die Firste der Satteldächer verlaufen alle in Ost-West-Richtung. Dies ist typisch für die an der Topografie des Thurtals orientierten Thurgauer Streckhöfe [Herrmann 2023]. Der südliche der drei Höfe, die im Kern vermutlich alle aus dem 17. Jahrhundert stammen, ist im Frühjahr 2023 vollständig einem Brand zum Opfer gefallen [Hinweisinventar KDP 2023].

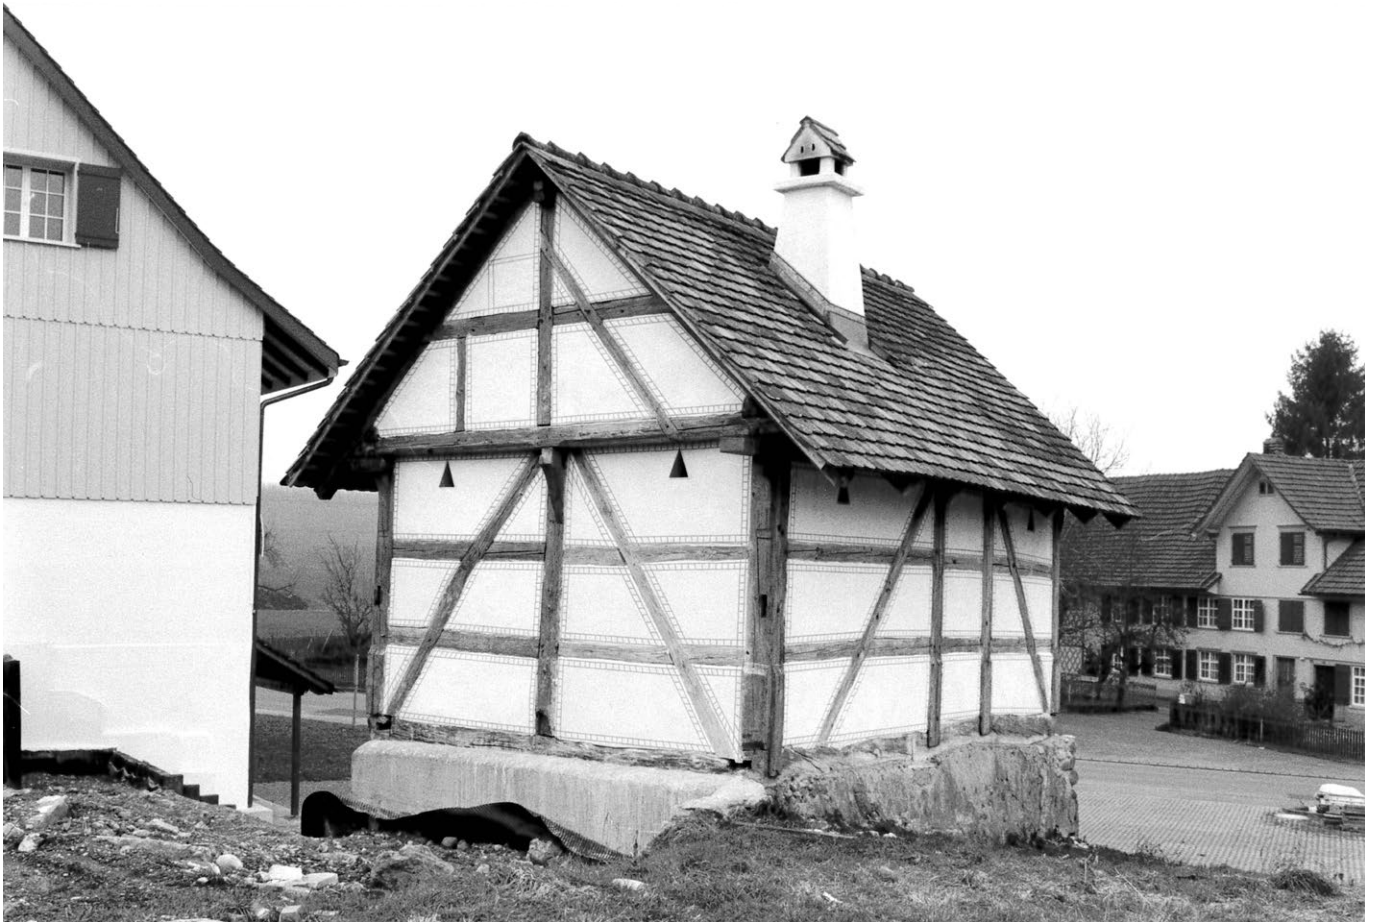
9 Riedt bei Erlen TG: Ein früher Vergleichsbau aus dem ausgehenden 16. Jahrhundert. Auch dieser Thurgauer Speicher wurde in Fachwerkbauweise errichtet. Aufnahme undatiert.

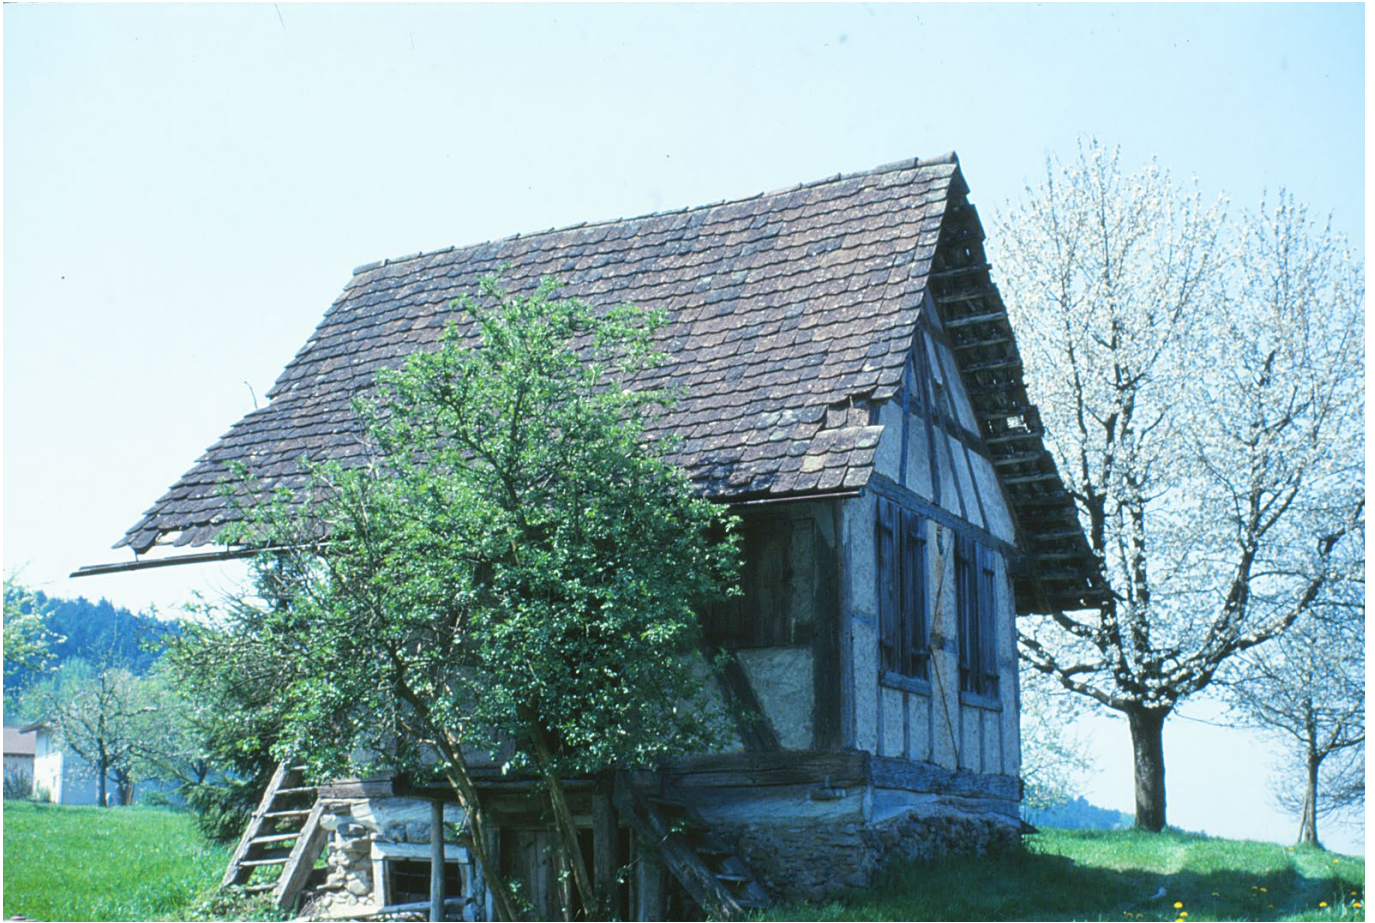
**10** Wellhausen, heutige Spychergasse: Das Erdgeschoss hat im 19. Jahrhundert einen Umbau erfahren. Die Nutzung als Kornspeicher wurde aufgegeben und stattdessen eine Werkstatt eingerichtet. Dabei wurden auf der West-, Ost- und Nordseite grosse Fenster eingesetzt. Blick nach Südwesten. Aufnahme 1978.

bei gleichzeitigem Schutz vor Ungeziefer und Diebstahl zu sorgen. Erst im 19. Jahrhundert kamen wohl die zahlreichen Fenster im Untergeschoss und Hochparterre hinzu. Damals hatten sich offenbar die Nutzungsansprüche an das Gebäude verändert und die Speicherräume waren zu einer Werkstatt umgewandelt worden. Die früheren Lüftungsöffnungen im Hochparterre wurden zugemauert, blieben aber noch ablesbar [Stalder 2014].

Bei dieser Umbaumaassnahme wurde vermutlich die Decke zwischen Erd- und Dachgeschoss höher gesetzt. Zuvor befand sie sich gute 40 Zentimeter tiefer. Die Bohlen waren in den Rähm des Erdgeschosses genutet und wurden von gezapften Unterzügen aufgefangen. Später lagen die Bohlen auf Unterzügen, die ihrerseits auf der Schwelle des Dachgeschosses auflasteten.

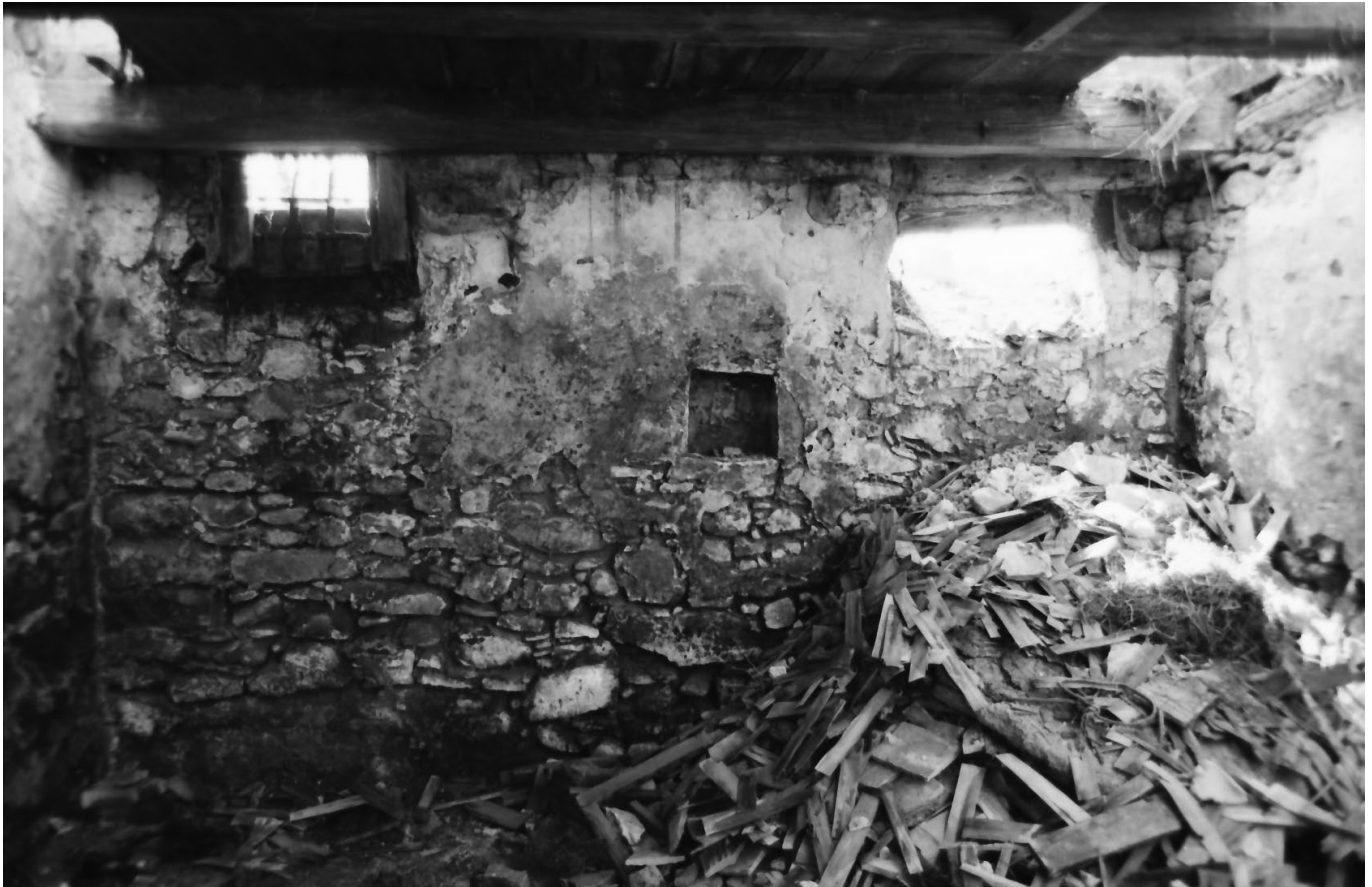
**11** Wellhausen, heutige Spychergasse: Das Kellergeschoss des Speichers war aus Bollensteinen gemauert und innen hell verputzt. Vergitterte Öffnungen brachten Licht und Luft in das Rauminnere. Lichtnischen ermöglichten das Aufstellen von Leuchtmitteln. Blick nach Westen. Aufnahme um 1979.

Das massiv errichtete Kellergeschoss des Gebäudes wurde in das Gelände eingetieft. Dieses war leicht abschüssig, weshalb das westliche Mauerwerk im Gegensatz zur Ostseite nur wenig über dem anstehenden Boden aufragte. Auf der östlichen Eingangsseite war das Gelände im Bereich des Eingangs zusätzlich ausgehoben worden, um das Kellergeschoss von dort aus zu erschliessen. Das Mauerwerk war von aussen nicht verputzt und bestand aus gemörtelten Feld- und Bollensteinen, die ein unterschiedliches Format aufwiesen. Für die Belüftung des Kellers sorgten auf der Ost- und auf der Westseite je eine längsrechteckige Öffnung, die jeweils mit einem hölzernen Gewände ausgeschlagen und mit einem handgeschmiedeten Eisengittern versehen waren. Im Westen war eine weitere Öffnung zuletzt mit Holzbalken verschlossen. Der hölzerne Fenstersims des östlichen Fensters weist am Museumgebäude einen eingeschnittenen Würfelfries auf und stellt

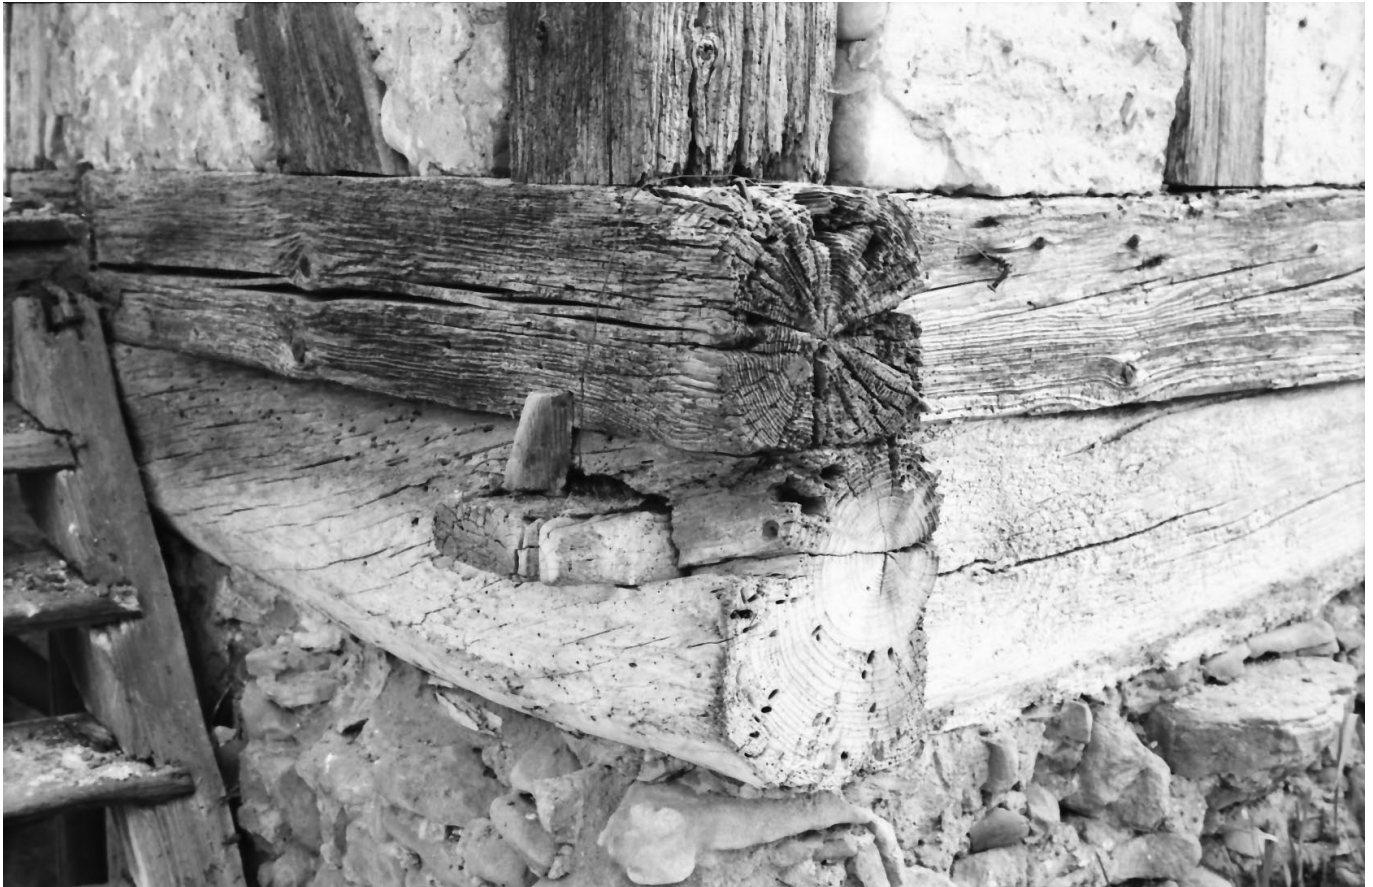
**12** Wellhausen, heutige Spychergasse: Die Basis des Fachwerkbaus bildete ein doppelter Schwellenkranz, der mit einem einfachen Schwellenschloss gesichert war. Der untere Kranz bestand aus Eichen-, der obere aus Nadelholz. Blick nach Südwesten. Aufnahme um 1979.

Ein doppelter Schwellenkranz mit einfachem Schwellenschloss bildete die Basis des einfach gestalteten Sichtfachwerks über dem Kellergeschoss. Der untere Kranz bestand aus Eichen-, der obere aus Tannenholz [Diethelm/d'Andrea o. J.]. Drei der vier Eckständer wiesen an ihrem Kopfende Blattsassen von früheren Kopfbändern auf, die mit Putz aufgefüllt waren. Entweder wurden die Ständer zweitverwendet oder die Giebelfelder des Dachgeschosses und dessen Konstruktion waren einst anders gestaltet. Die Gefache waren mit demselben Steinmaterial ausgemauert, das für die Mauern im Kellergeschoss genutzt wurde. Hinsichtlich ihres Fachwerkbilds unterschieden sich alle vier Aussenwände voneinander und waren zudem hell verputzt. Dies ist den nachträglich erstellten Fensteröffnungen sowie der Eingangstür auf der Ost-

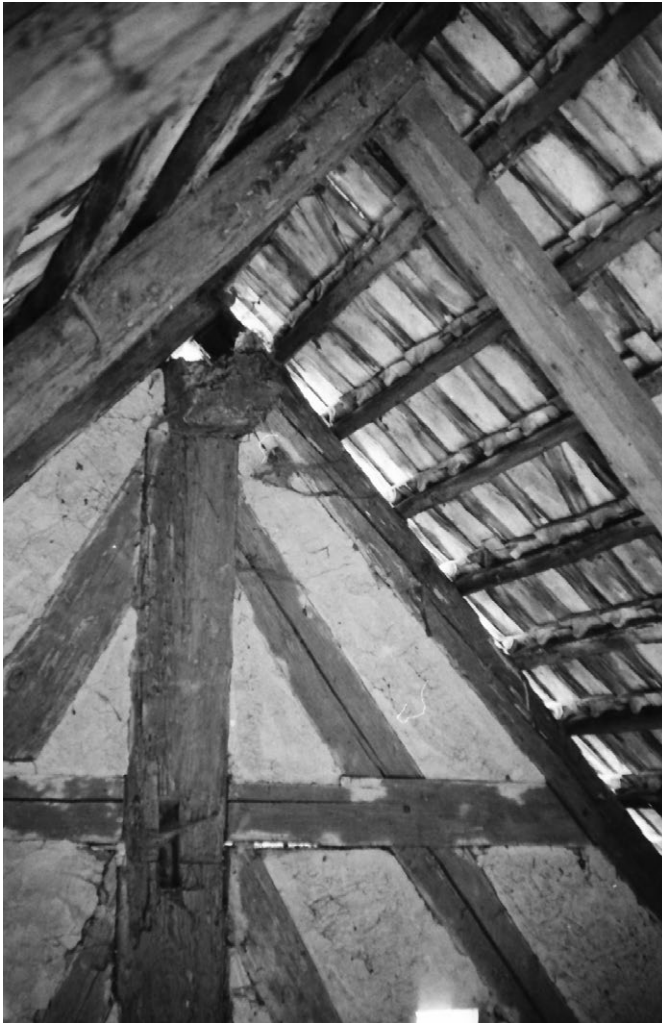
**13** Wellhausen, heutige Spychergasse: Die Ständer der Giebfelder waren zugleich die Stützen für die Firstpfette, die wiederum die Sparrenpaare trug. Die Firstpfette wurde allerdings zu einem unbekanntem Zeitpunkt durchgesägt und weitestgehend entfernt. Blick nach Norden. Aufnahme um 1979.

Das steile Satteldach war als Sparrendach konstruiert. Die Firstpfette wurde giebelseitig von je einem Firstständer getragen, der gleichzeitig Bestandteil der Fachwerkgiebel war und sich auf den Rähm des Erdgeschosses stützte. Zuletzt war die Firstpfette zwischen den Giebfeldern herausgesägt worden. Das verbleibende Stück auf der Südseite war zusätzlich innen wie aussen über einen in den Ständer eingezapften Bug abgestützt, um das dort ausladend überstehende Dach aufzufangen. Sechs Sparrenpaare waren am oberen Ende miteinander verblattet und am Fussende in die Ankerbalken gezapft, die gleichzeitig als Deckenbalken für die Erdgeschossdecke beziehungsweise den Boden des Obergeschosses dienten und über die Traufseiten auskragten. Auf die Oberseiten der Sparren waren Aufschieblinge gesetzt, die für einen Schweif in der Dachfläche sorgten und im unteren Bereich von einer schmalen Flugpfette über den Ankerbalken aufgenommen wurden.

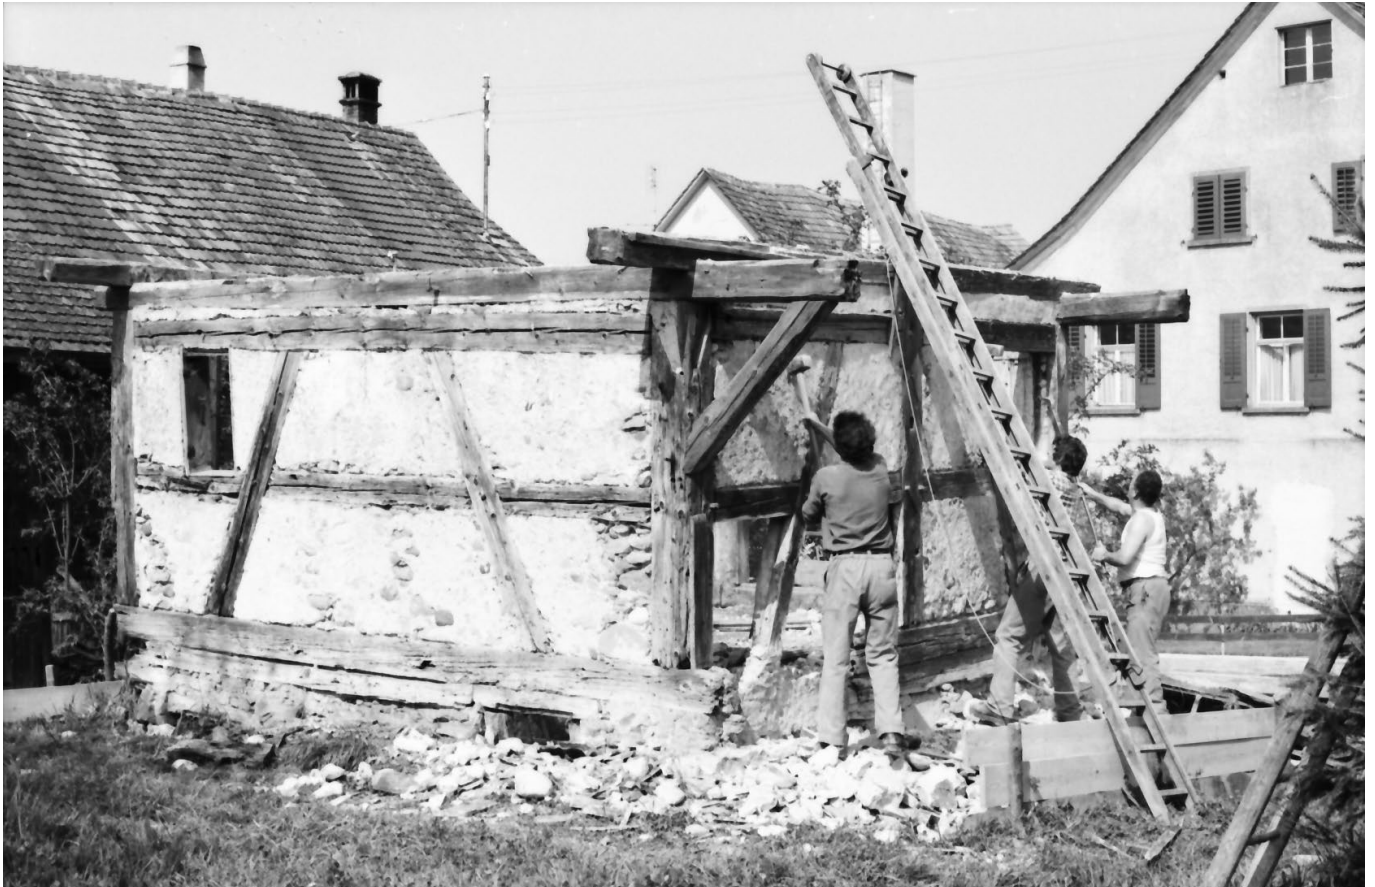
**15** Wellhausen, heutige Spychergasse: Der Speicher beim Abbau. Das Gebäude wurde innert weniger Wochen demontiert und im Freilichtmuseum wieder aufgebaut. Blick nach Nordosten. Aufnahme 1979.

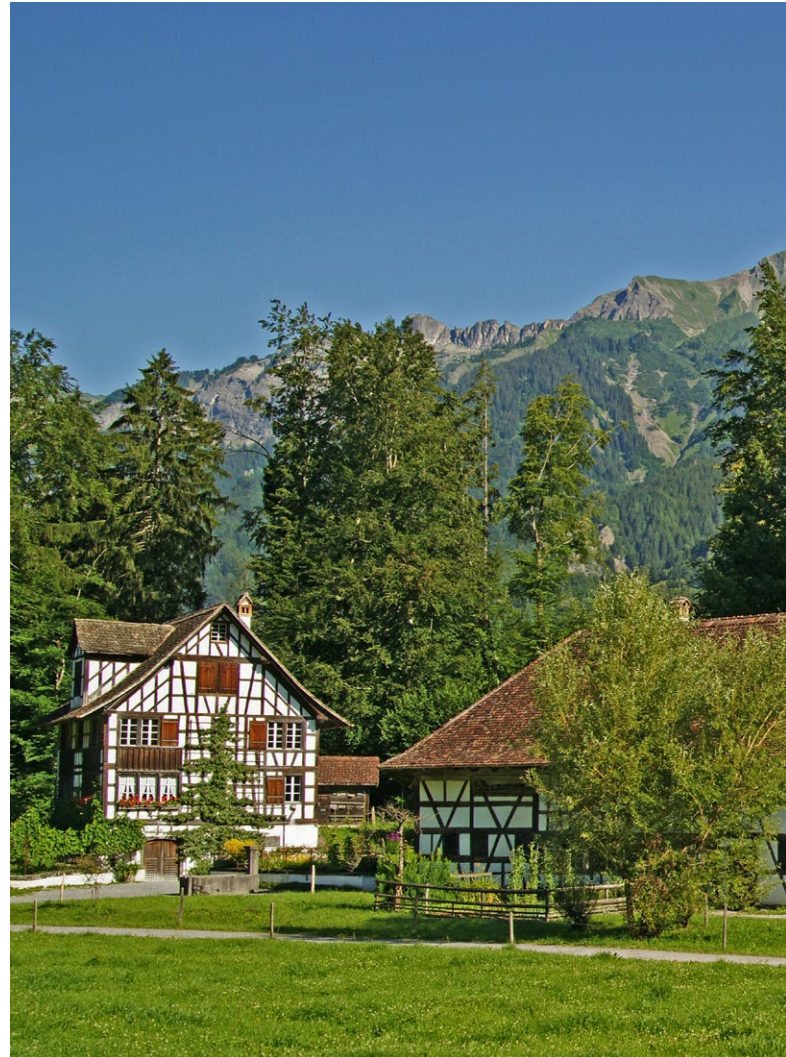
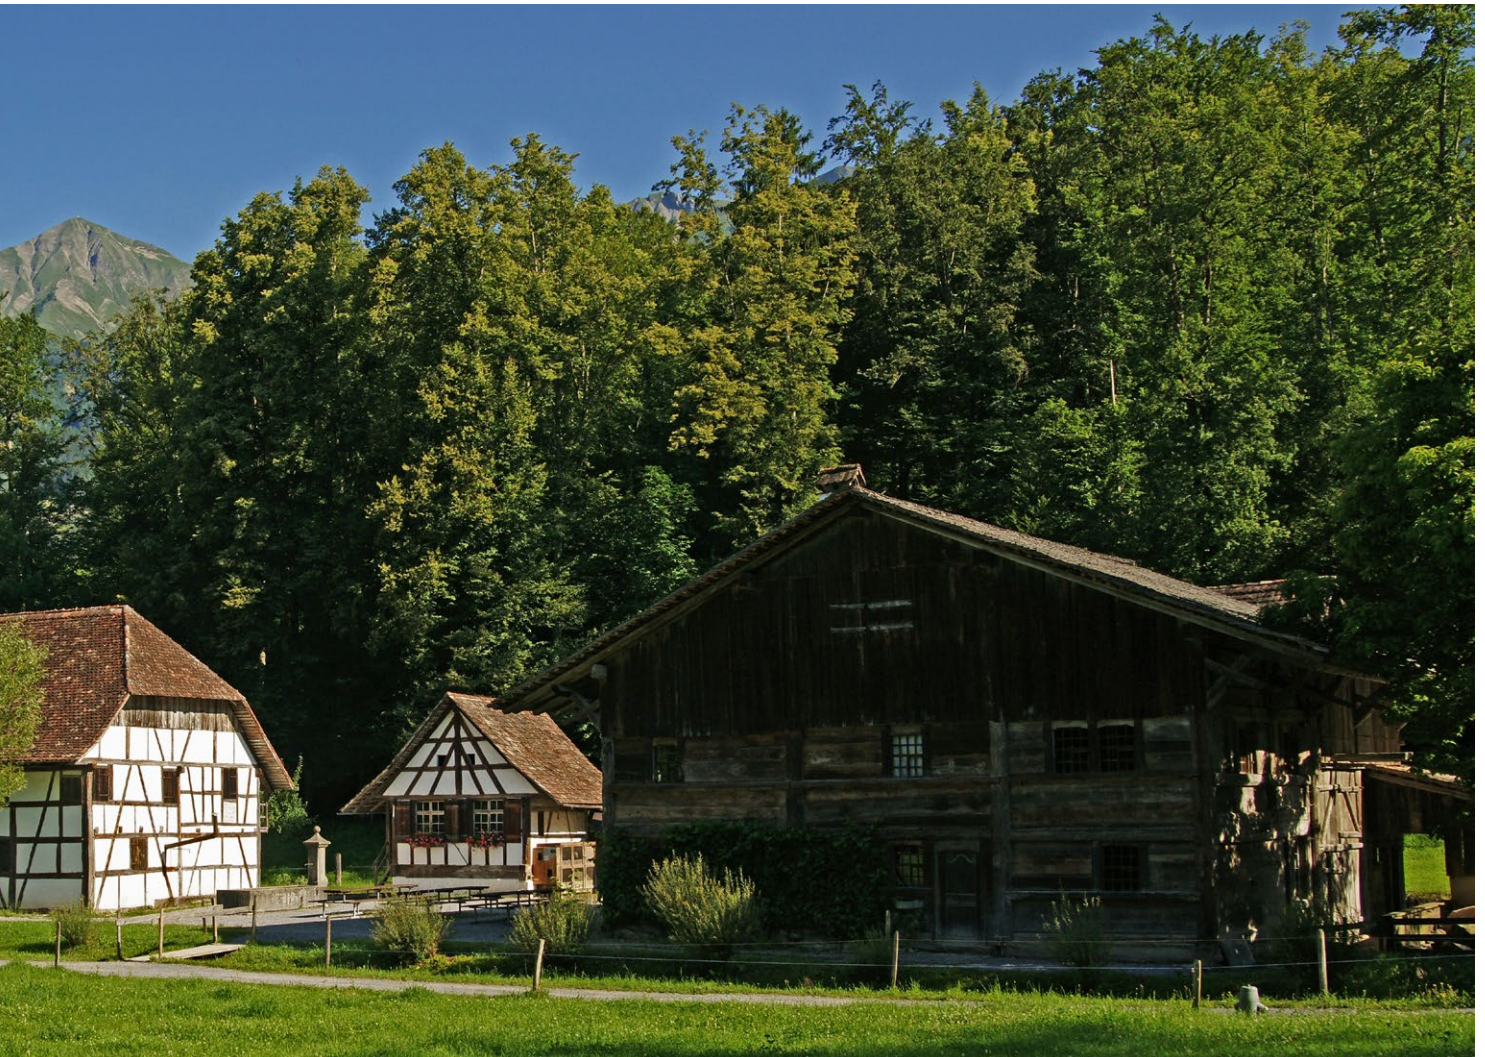
16 Freilichtmuseum der Schweiz, Kornspeicher aus Wellhausen: Das Gebäude bildet heute mit de

dem Bauernhaus aus Uesslingen – im Bild links der Mitte – ein Hofensemble in der dorftartig angelegten Geländekammer Östliches Mittelland. Blick nach Nordwesten. Aufnahme 2012.

Das Gebäude wurde auf dem Ballenberg auf einer ebenen Fläche aufgestellt und der Keller ist in den anstehenden Boden abgetieft. Das wieder mit Bollensteinen gemauerte Sockelgeschoss ragt nun umlaufend auf gleicher Höhe über das Terrain hinaus und ist weiss verputzt. In Wellhausen war es im Unterschied dazu noch steinsichtig. Der Boden im Keller besteht heute aus Tonziegeln. Der auf dem Kellergeschoss aufliegende untere Balkenkranz wurde teilweise durch Anstückungen erneuert und die beschädigten und fehlenden Zapfenschlösser analog zum Ursprungsbestand wiederhergestellt. Mindestens

ein Eckständer wurde mit Altholz ersetzt. Am Museumsgebäude weisen heute nur noch zwei Ständer an ihrem oberen Ende Blattsassen auf. Am ehemaligen Standort existierten noch drei solcher Ständer. Die übrige Holzkonstruktion wurde, soweit nachvollziehbar, weitestgehend übernommen. Die Firstpfette und der fehlende Bug auf der früheren Nordseite wurden mit Altholz ergänzt.

Auf eine Ausfachung mit Bollensteinen wurde verzichtet. Stattdessen kamen Industrielochziegel zur Anwendung, die allerdings nur innenseitig im Dachgeschoss sichtbar sind. Von aussen, wie auch im Keller wurden die Wandflächen weiss verputzt, das Fachwerk blieb weiterhin holzsichtig. Die Wände des Erdgeschossraumes sind mit den stehenden und weiss nachgekalkten Bestandsbohlen versehen. Der Bohlenboden wurde erneuert. Die Fenster aus der Umbaumaassnahme im 19. Jahrhundert sind wieder eingebaut. Auf der heutigen Ost- und Nordseite finden sich im oberen Wandbereich

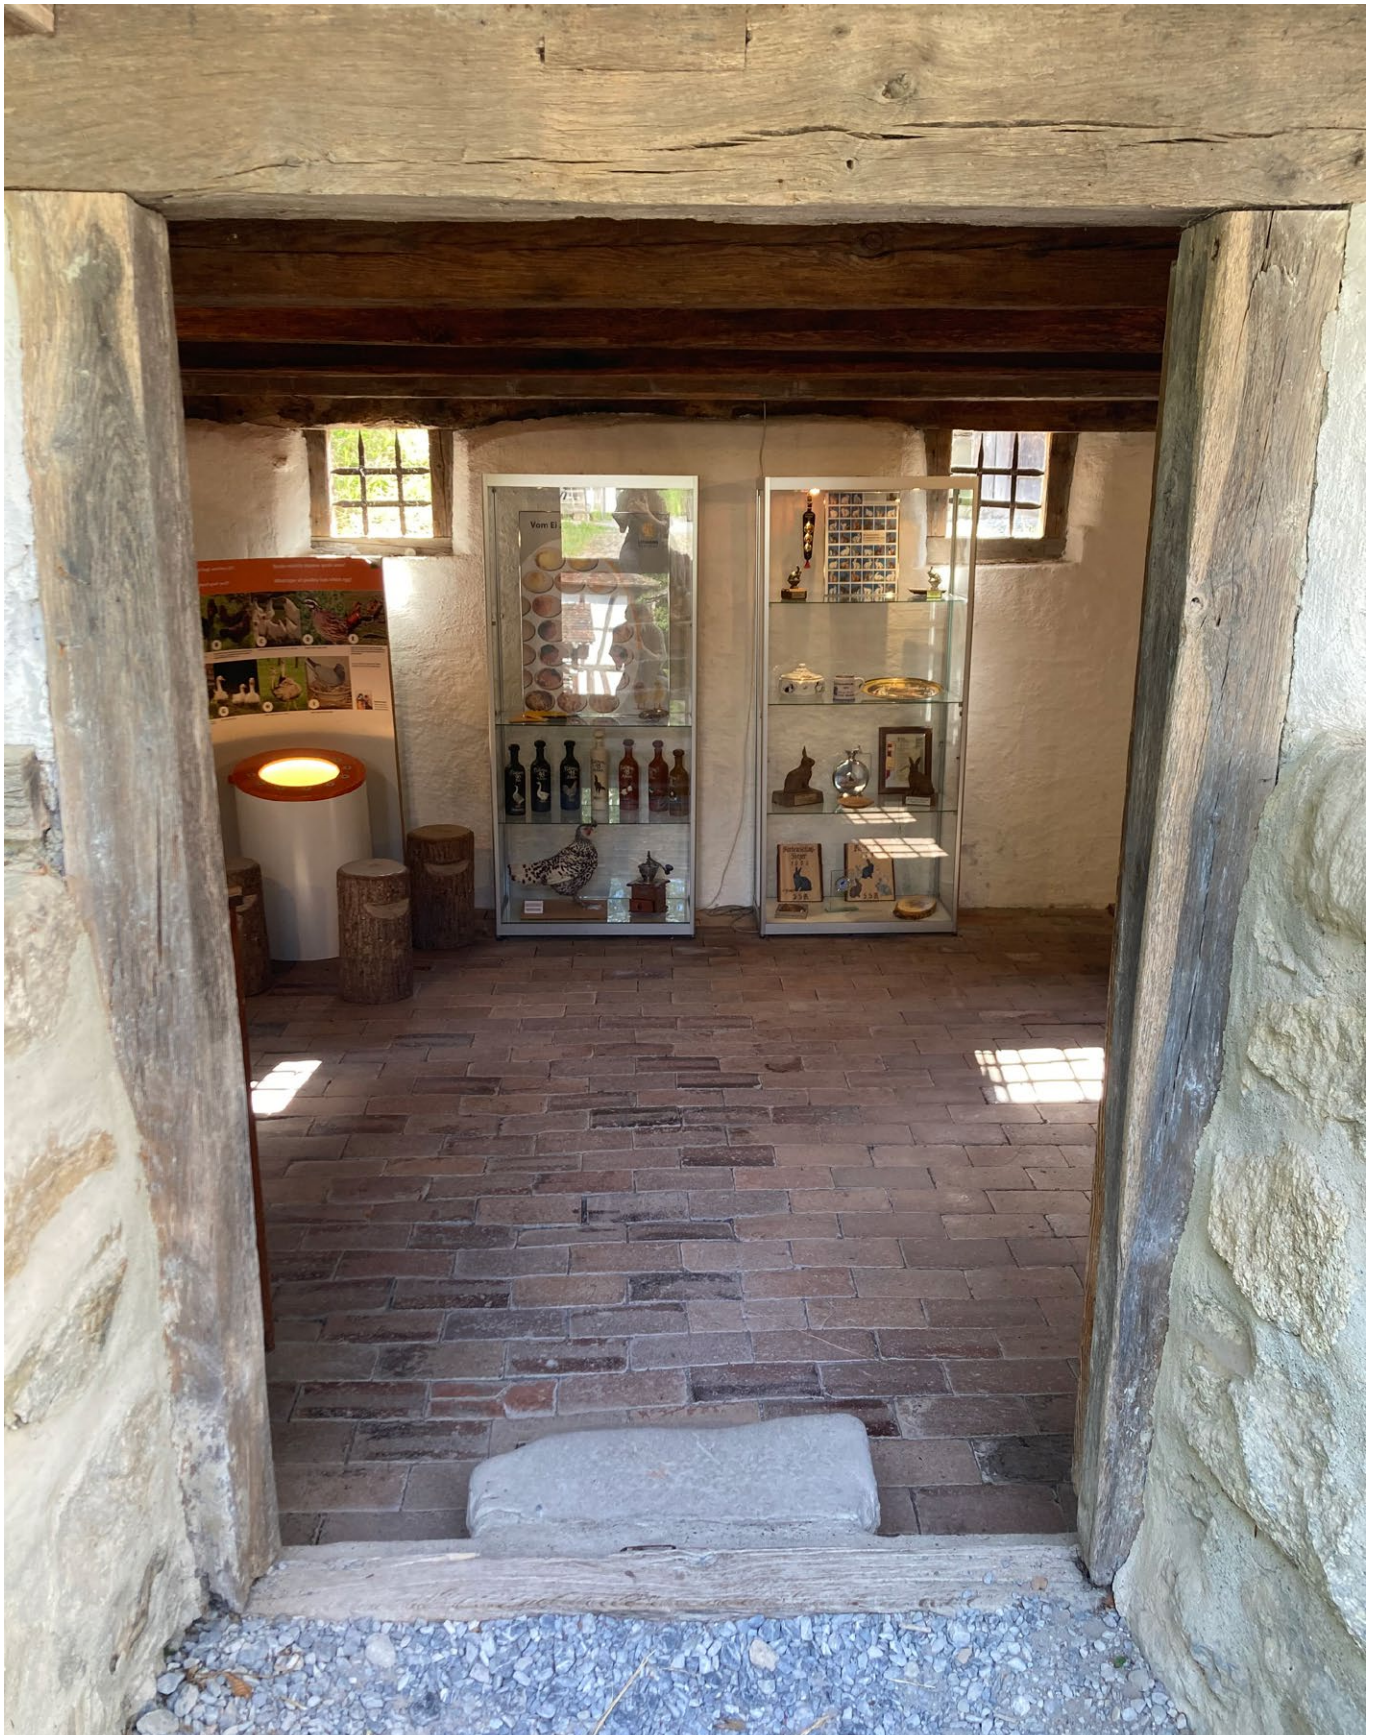
**17** Freilichtmuseum der Schweiz, Kornspeicher aus Wellhausen: Der Boden des Kellergeschosses wurde auf dem Ballenberg mit Tonziegeln ausgelegt und hat wieder einen hellen Putz erhalten. Die Sandsteinstufen wurden übernommen. Blick nach Osten. Aufnahme 2023.

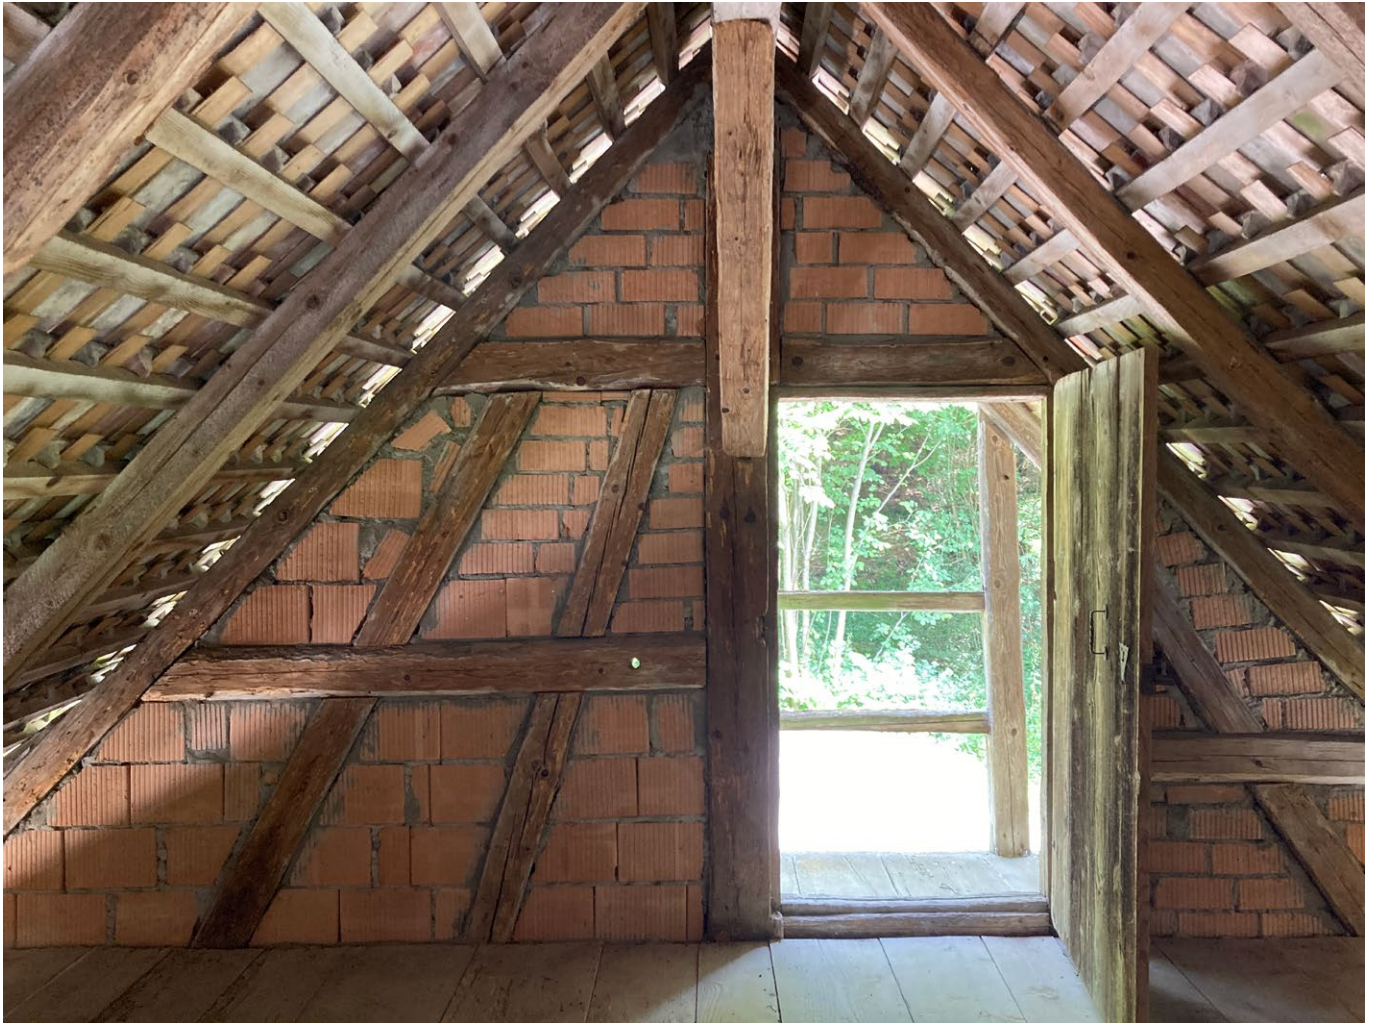
**18** Freilichtmuseum der Schweiz, Kornspeicher aus Wellhausen: Beim Wiederaufbau kam neben der originalen Holzkonstruktion auch Altholz zur Verwendung. Die Bollensteine, mit denen die Gefache gefüllt waren, wurden nicht übernommen. Stattdessen entschied man sich für industriell gefertigte Ziegel, die von aussen verputzt wurden. Blick nach Norden. Aufnahme 2023.

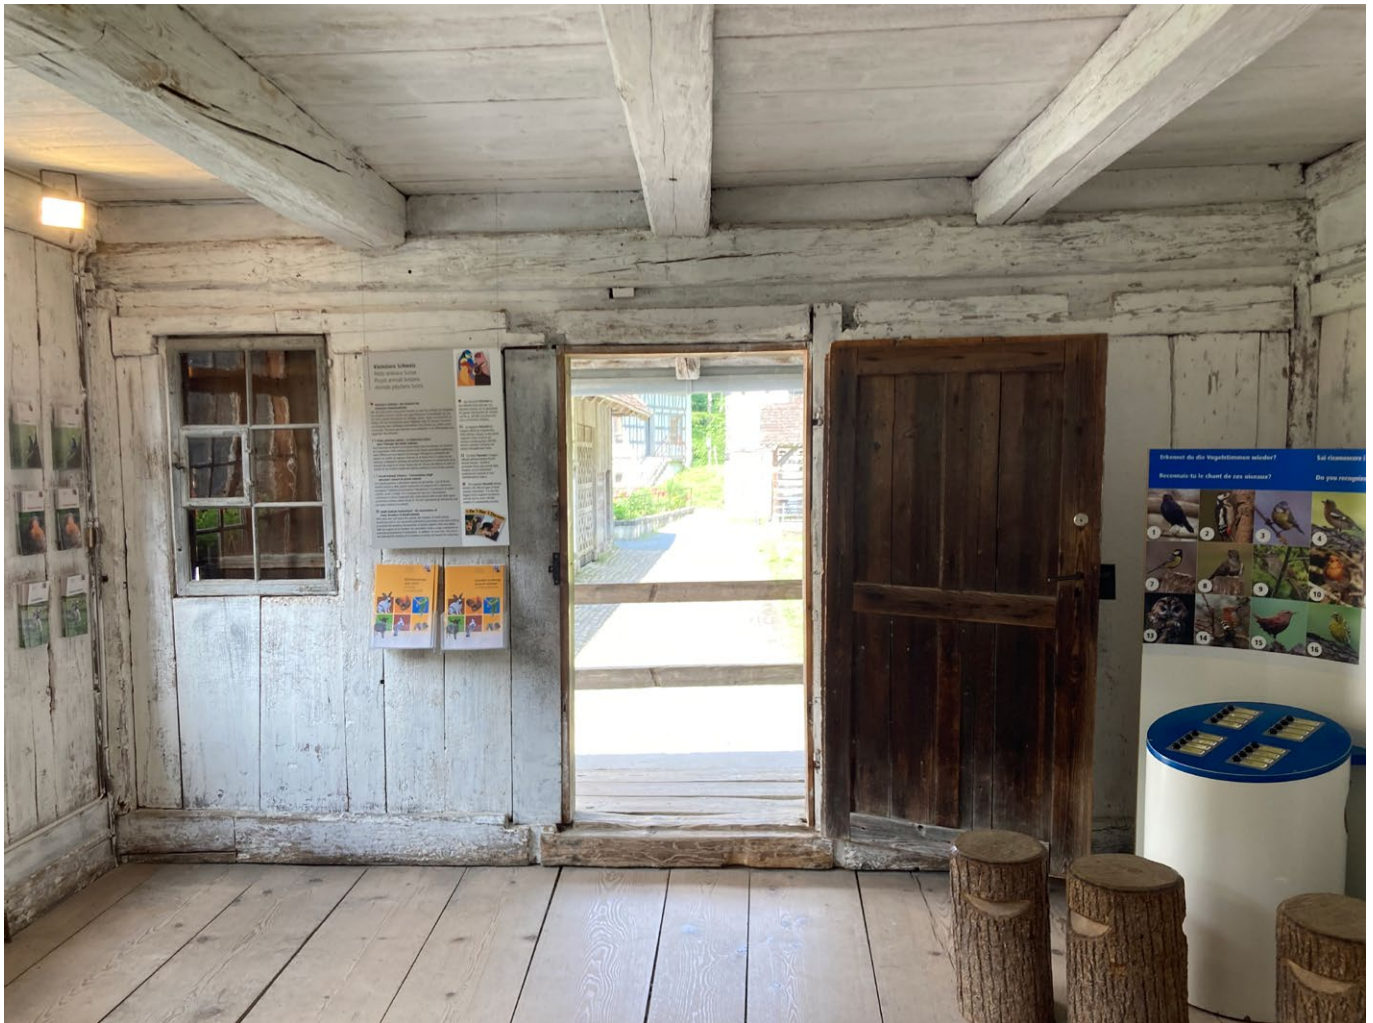
**19** Freilichtmuseum der Schweiz, Kornspeicher aus Wellhausen: Der Erdgeschossraum wurde wieder mit stehenden Bohlen verkleidet und weiss gekalkt. Gegenwärtig wird ein neues didaktisches Konzept erarbeitet und die Räume in naher Zukunft umgenutzt. Blick nach Westen. Aufnahme 2023.
