Heustall Spiringen UR, 18./19. Jahrhundert

Volker Herrmann (04/2022)

Heustall Spiringen UR, 18./19. Jahrhundert
Baudokumentation

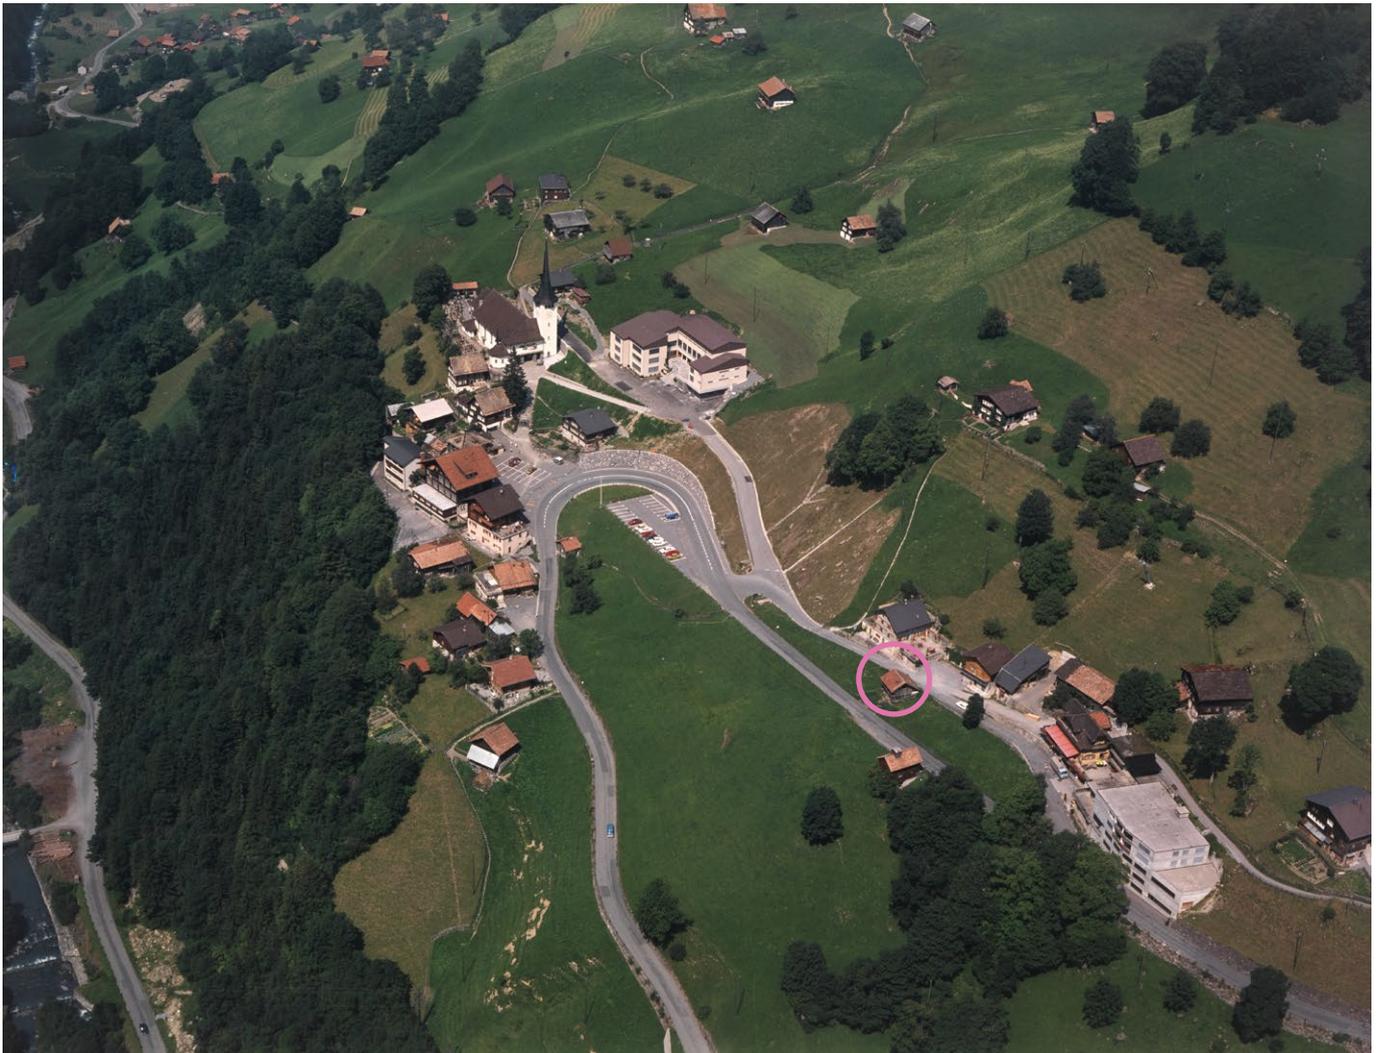
4 Spiringen: Das Dorf mit der 1950 neugebauten Pfarrkirche an der Klausenpassstrasse aus der Luft gesehen. Die Hofgruppe ehemalige Hofstatt mit dem Heustall befindet sich östlich abgerückt vom Ortskern, etwas erhöht über der Strasse. Der Stall ist durch den älteren Klausenweg vom Wohnhaus getrennt. Blick nach Südwesten. Aufnahme 1975.

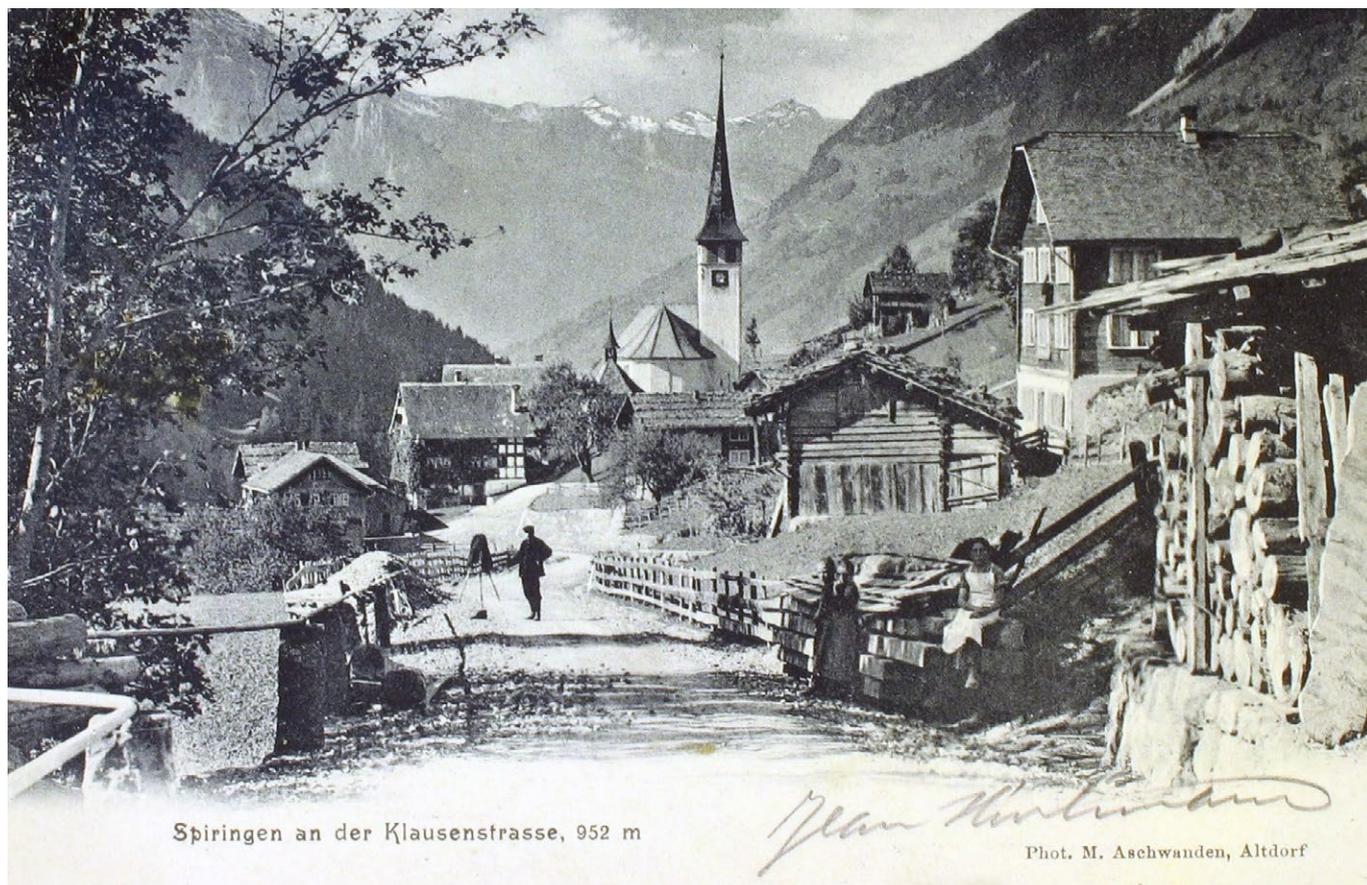
5 Springen: Blick entlang der Klausenpassstrasse auf die katholische Pfarrkirche St. Michael. Im Vordergrund rechts vor der Kirche ist der Heustall mit dem Wohnhaus der ehemaligen Liegenschaft Hofstatt zu sehen, getrennt durch den älteren Klausenweg. Blick nach Westen. Aufnahme vor 1904.

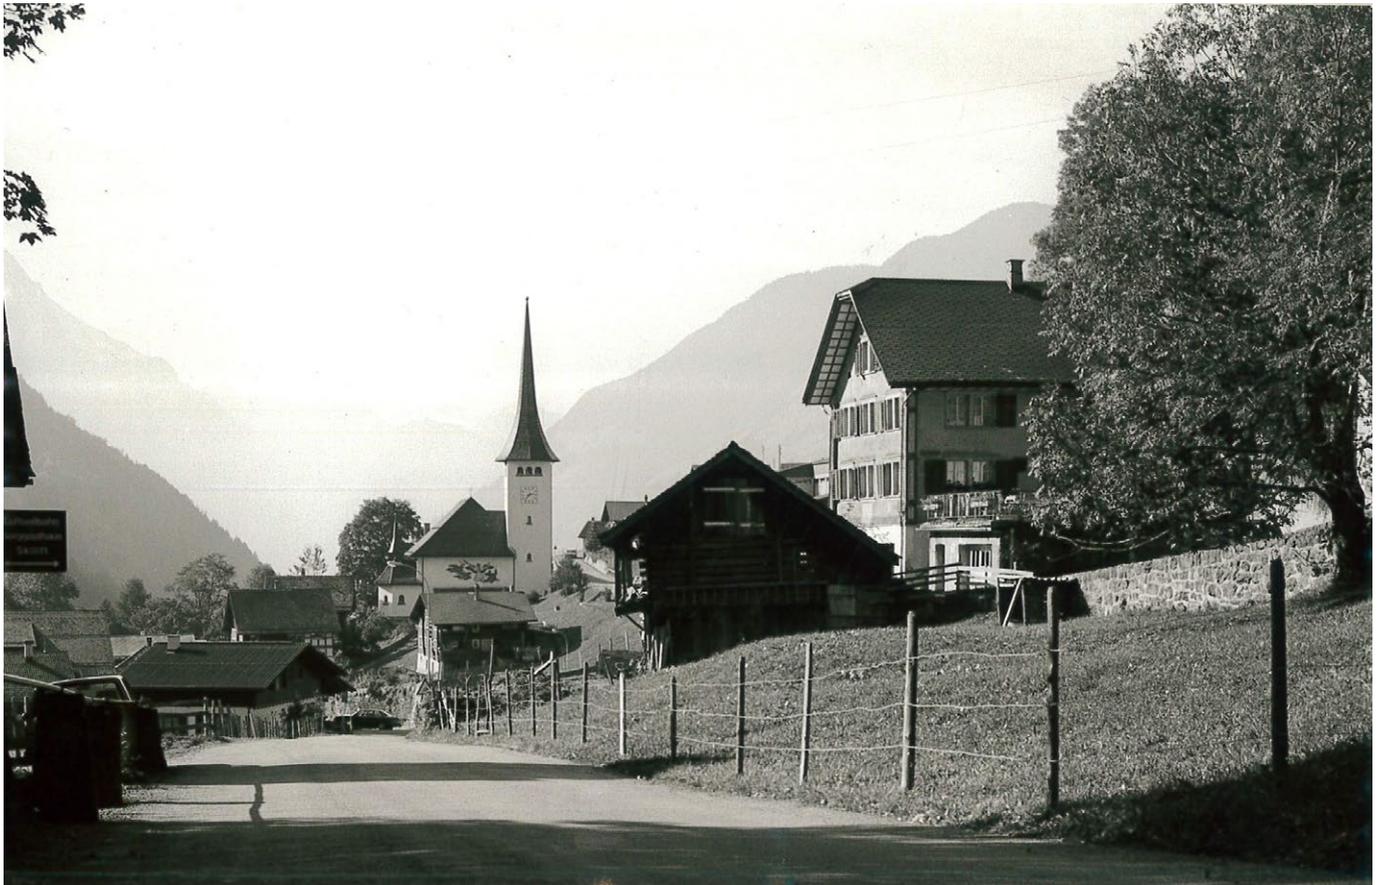
6 Spiringen: Blick entlang der neuen Klausenpasstrasse auf die 1950 neuerrichtete katholische Pfarrkirche St. Michael. Rechter Hand steht der Heustall, dahinter das zugehörige Wohnhaus mit dem dort eingerichteten Gasthaus Zur Post. Blick nach Westen. Aufnahme 1984.

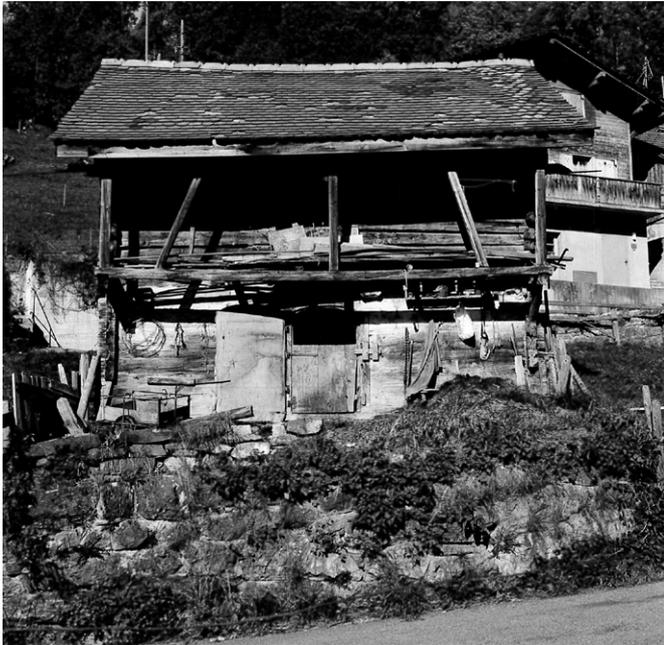
7 Spiringen, Heustall: Blick von der heutigen Klausenpassstrasse auf die Südfassade des Stallgebäudes. Blick nach Norden. Aufnahme 1984.

Die Schau- und Zugangsseite lag im Süden. Sie war im Obergeschoss mit einer 0,85 Meter vorkragenden Laube ausgestattet, die einerseits als Wetterschutz im Zugangsbereich diente und andererseits die Hauptfassade hervorhob. Ihre Schwelle ruhte auf den vorkragenden Wandbalken der beiden Giebelseiten. Das weit vorgezogene Dach lag auf einer Flugpfette, die von Eckständern und zwei langen Streben auf der Laube abgestützt war. Unter der Laube bestand ein mit Steinplatten belegter Vorplatz mit einer Holzbank und einem darüber an der Wand angebrachten Gestell zur Aufbewahrung von Melkutensilien [Furrer 1994, 6].

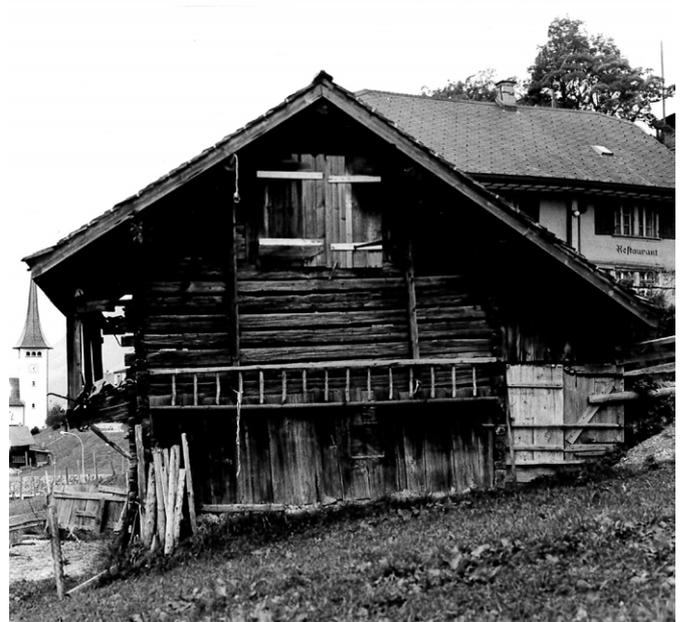
8 Spiringen, Heustall: Blick auf die Ostfassade des Stallgebäudes mit dem Tor zum Streuschopf, der rückseitig unter dem Satteldach angefügt ist. Im Obergeschoss sind die beiden Bretterläden der Ladeluke des Heuraums zu sehen. Im Hintergrund steht das Wohnhaus, in dem das Gasthaus Zur Post untergebracht war. Blick nach Westen. Aufnahme 1984.

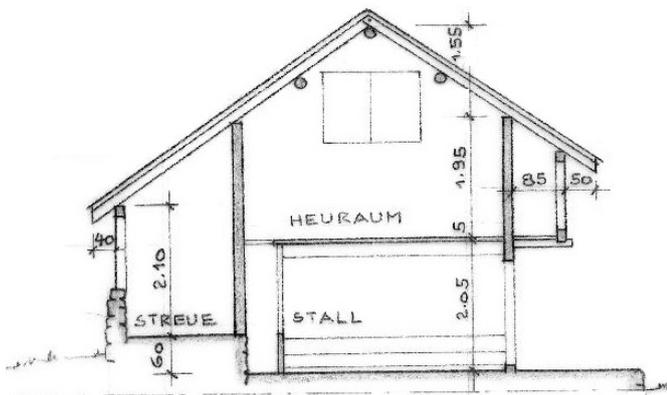
9 Spiringen, Heustall: Querschnitt durch das Gebäude in Süd-Nord-Richtung. Blick nach Osten. Aufnahme 1985.

Das Dachwerk war sehr einfach als reines Pfetten-Rafendach konstruiert, wobei die paarig angeordneten Rafen über der Firstpfette miteinander verblattet waren. Südseitig ruhten die Rafen zusätzlich auf einer Zwischenpfette, auf der traufseitigen Blockwand und auf einer Flugpfette über der Laube. Die deutlich längere Rückseite des Daches lag ebenfalls auf einer Zwischenpfette und auf der rückwärtigen Blockwand. Am äusseren Ende wurde das Dach dort von einer von Ständern gestützten Flugpfette über der Rückwand des Schopfanbaus getragen. First- und Zwischenpfetten lagen mit ihren Enden auf den Blockwänden der Giebelseiten.

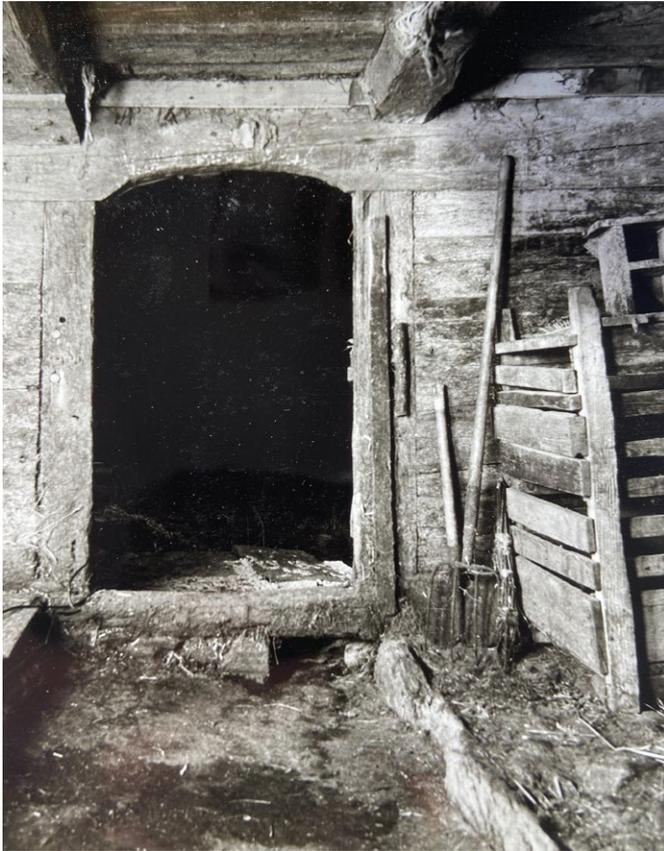
10 Spiringen, Heustall: Blick vom mittigen Stallgang auf die Innenseite der Stalltür auf der Talseite. Blick nach Süden. Aufnahme 1984.

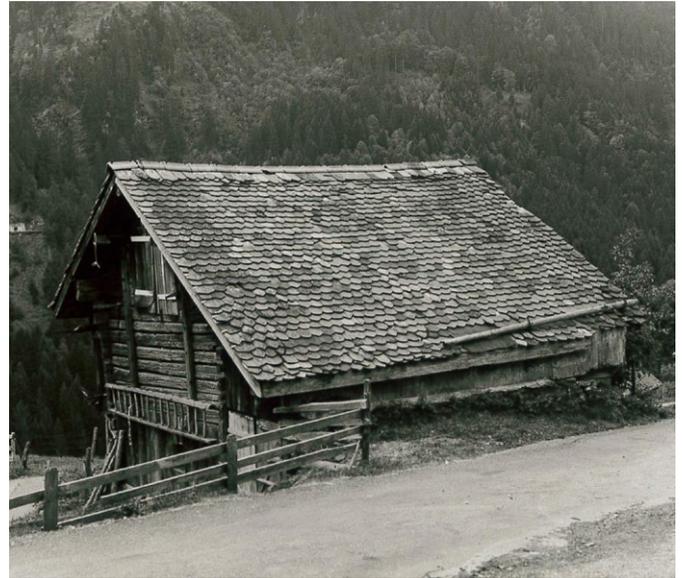
11 Spiringen, Heustall: Rückseite des Stallgebäudes mit Blick auf die nördliche Dachfläche. Das Pfetten-Rafendach ist erst in späterer Zeit mit den Biberschwanzziegeln gedeckt worden. Zuvor trug es Nagelschindeln. Gut zu erkennen ist die Hanglage des Gebäudes. Blick nach Südosten. Aufnahme 1984.

Ursprünglich bestand die Dachdeckung aus Legschindeln, die mit *Schwarsteinen* über der Dachlattung in Position gehalten wurden. Im Laufe des 20. Jahrhunderts hatte man die Holzdeckung durch eine doppelte Ziegeldeckung ersetzt. Verwendet worden waren bereits moderne, maschinell gefertigte Biberschwanzziegel [Furrer 1994, 6].

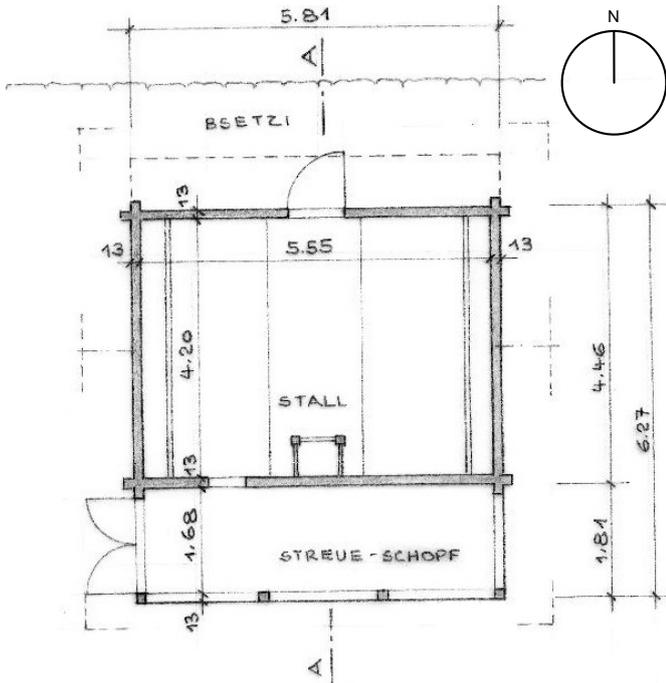
12 Spiringen, Heustall: Bestandsplan zum Erdgeschossgrundriss. Aufnahme 1985.

Im Erdgeschoss war der einräumige, quer zum First angeordnete Stall eingerichtet. Er umfasste zwei Viehstände mit je ei-

ner Futterkrippe entlang der Giebelwände. Im Obergeschoss befand sich der Heuraum, der auch quer zum First organisiert war. Dies sind typische Merkmale, die vor allem bei jüngeren Ställen nach 1800 zu finden sind. Auf der nördlichen Traufseite war niveauserstet zwischen Stall und Heuraum der Streuschopf angeordnet, der in der Mundart des Schächentals auch als *d's Sträiwitänn* bezeichnet wird. Zugänglich war der bretterschaltete Raum an der Rückseite nur von der östlichen Giebelseite aus. Eine interne Verbindung zum Stall gab es lediglich in Form einer kleinen rechteckigen Öffnung in der Stallrückwand, über die das Einstreu direkt in den Stall gegeben werden konnte. Zwischen Heuboden und Stall bestand hingegen ein grösserer pyramidenförmiger Heuabwurfschacht, der linker Hand neben der Öffnung zum *Streutenn* angeordnet war. Die sogenannte *Ritschi* [Furrer 1994, 5] bestand aus zwei Holzschwellen, in denen die vier Eckständer verzapft waren. Die Seitenbretter waren in seitliche Nuten der Ständer eingeschoben. Auf der Vorderseite war der Schacht zu zwei Dritteln geöffnet, um das herabgeworfene Heu auf der Stallenebene bequem entnehmen und an die Tiere verfüttern zu können.

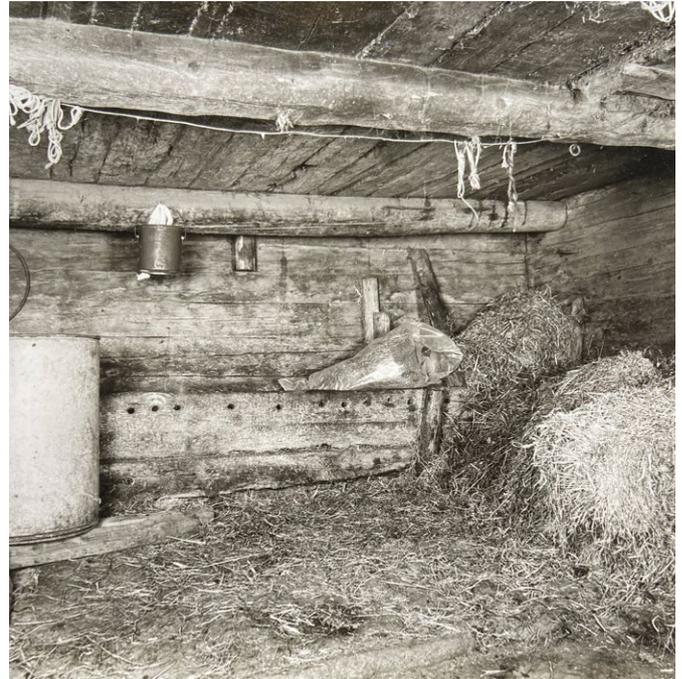
13 Spiringen, Heustall: Blick in den Stall mit einem der beiden Viehstände und der zugehörigen Futterkrippe. Aufnahme 1984.

an den einzelnen in den Lägern stehenden Tieren vorbei zu den Futterkrippen. Der auch *Bernlade* genannte Futtertrog war aus Brettern gefügt, die am oberen Ende Löcher für die Anbindekettens der Kühe aufwiesen. Über dem Trog war eine insbesondere bei Ziegenställen gebräuchliche Stange montiert [Furrer 1985, 407–408; Furrer 1994, 6]. Sie stammt vermutlich erst von der letzten Nutzung, als hier tatsächlich Ziegen untergebracht waren. Direkt neben der Stalltür war ein aus Latten gefertigter Verschlag eingerichtet. Eingestellt war darin vermutlich ein Kalb [Furrer 1994, 6].

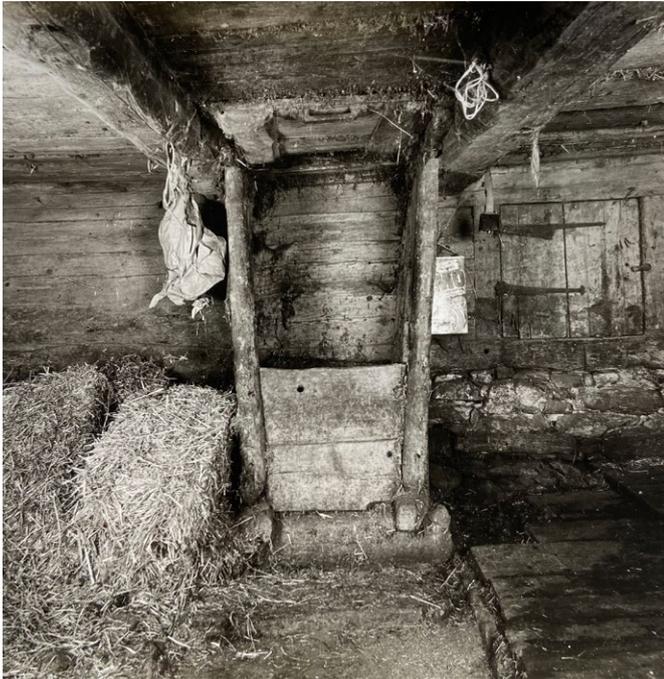
14 Spiringen, Heustall: Der mittige Heuabwurfschacht, die Ritschi, auf der nördlichen Bergseite des Stalls. Über die Öffnung wurde das Heu direkt vom oberen Heuraum in den Stall gebracht. Blick nach Norden. Aufnahme 1984.

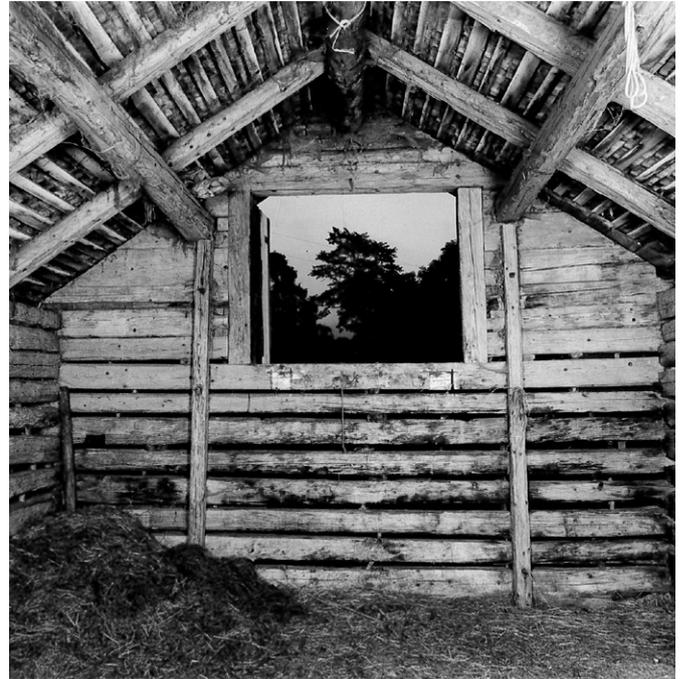
15 Spiringen, Heustall: Östliche Giebelseite des Heuraums. Deutlich zu erkennen ist im unteren Abschnitt der Wand der locker gefügter Blockbau zur besseren Durchlüftung. Blick nach Osten. Aufnahme 1984.

Die Eckverbände des Blockbaus waren über den Steinsockeln miteinander verkämmt und mit kurzen Blockvorstössen versehen. Nur der ohne Sockelmauer gebaute untere Abschnitt der Südfassade weicht davon ab. Dort waren die Blockhölzer übereinandergeschichtet und untereinander nur jeweils mit Holzapfen verbunden. Ihre inneren Enden waren mit Zapfen an den beiden Türstielen verankert. An ihren äusseren Enden waren sie stumpf vor die beiden höher aufragenden Sockelmauern der Giebelseiten gesetzt. Das als Heuboden genutzte Obergeschoss war ebenso als Blockkonstruktion gefügt, jedoch als sogenannter *lockerer Blockverband*, der auch als *Gimmwandkonstruktion* bezeichnet wird. Charakteristisch sind die grossen Abstände zwischen den einzelnen Blockhölzern. Sie gewährleisteten eine gute Durchlüftung im Raum und verhinderten dort eine allzu grosse Hitzeentwicklung und eine mögliche Brandgefahr im dort untergebrachten Heulager. Als der Heuraum im 20. Jahrhundert nachträglich um zwei Blocklagen erhöht worden war, erhielten die beiden Giebelwände jeweils aufgeschraubte Holzbinderpaare zur Stabilisierung der Wandflächen, zwei *Holzlangen* auf der Ostseite und eine auf der Westseite. Beschickt wurde der Heuraum von Osten her über ein doppelflügeliges Tor.

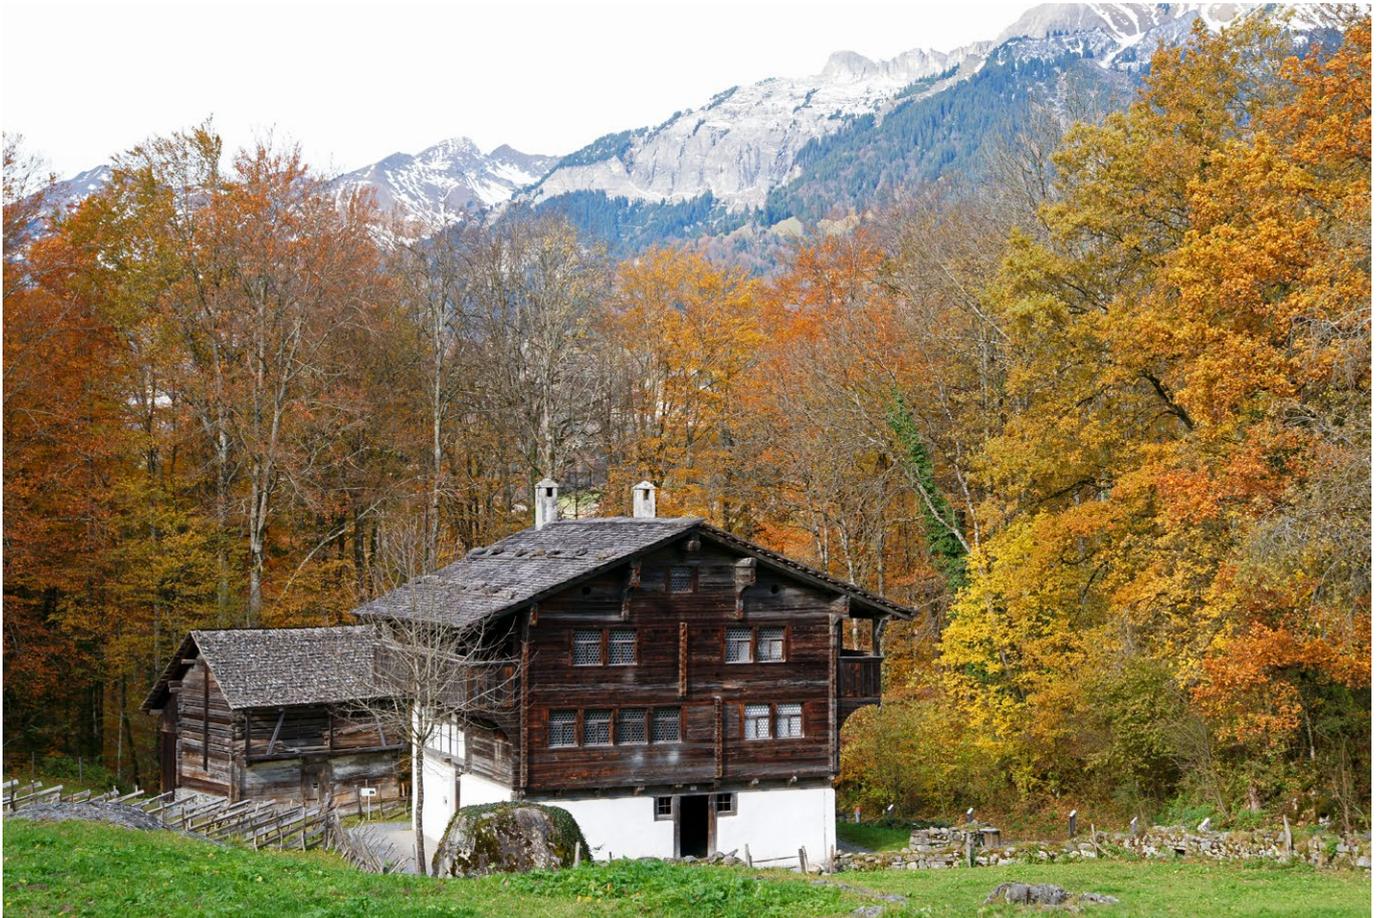
16 Freilichtmuseum der Schweiz, Geländekammer Zentralschweiz: Der Heustall bildet heute, analog zum ehemaligen Standort, zusammen mit dem Wohnhaus aus Erstfeld UR im Vordergrund ein Museumsgehöft der Region um Spiringen. Blick von Westen. Aufnahme 2010.

Der Heustall aus Spiringen wurde weitgehend in seinem letzten Ausbauzustand auf dem Museumsgelände wiederaufgebaut. Sowohl das angehobene Dach mit der Zangenkonstruktion als auch der an der Rückseite eingefügte Bretterschopf sind in der gleichen Form wiederentstanden. Verwendet wurden vorrangig die alten Bauteile des ursprünglichen Bestands. Weggelassen wurden allerdings die zusätzliche Bretterverschalung an der östlichen Giebelseite und die dortige kleine

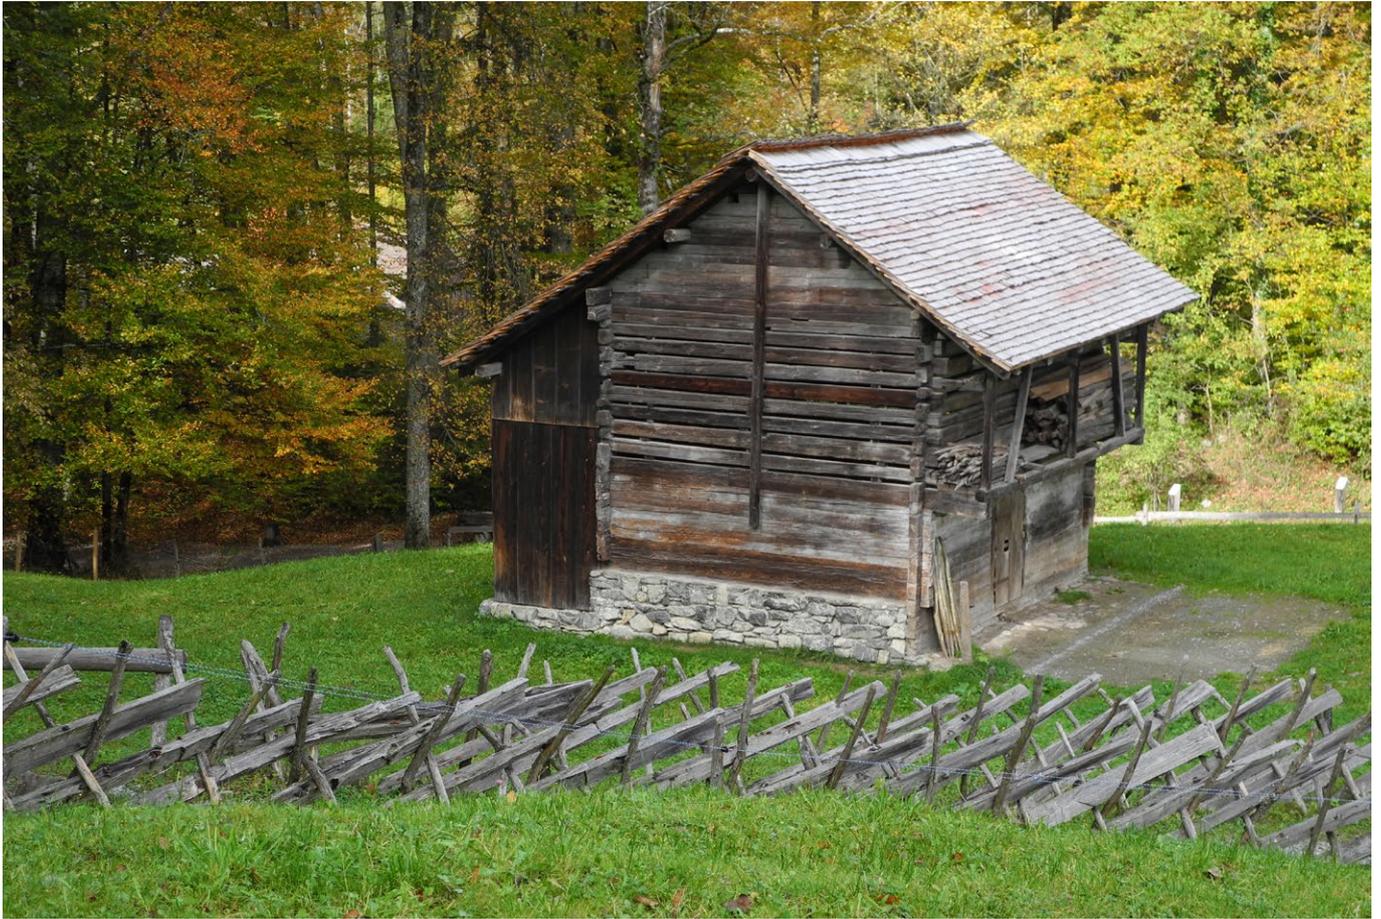
17 Freilichtmuseum der Schweiz, Heustall aus Siringen: Rückseite des heute um ca. 90 Grad nach Westen gedrehten Heustalls. Der Stalleingang weist im Museum nicht wie früher ins Tal, sondern zum benachbarten Wohnhaus aus Erstfeld. Im Vordergrund steht ein im Schächental weitverbreiteter Scharhag, mit dem die Weidefläche eingehegt ist. Blick nach Nordosten. Aufnahme 2013.

Es sind aber auch deutliche Veränderungen am Stall zu entdecken. Die deutlichste Korrektur betrifft die Dachdeckung. Die zuletzt aufgelegte doppelte Biberschwanzdeckung wurde durch eine am Ursprungsbestand orientierte, aber genagelte Holzschindeldeckung ersetzt. Ebenso deutlich verändert wurden die Ausrichtung des Baus und seine Lage im Gelände. Heute ist der Stall im Gegensatz zum Standort in Spiringen giebelständig zum vorbeiführenden Weg und zum Tal hin ausgerichtet. Die für diesen jüngeren Bautyp der Schächentaler Kleinställe charakteristische Querlage ist dadurch heute schwerer am Bestand abzulesen. Auch die ehemals zum Tal weisende Laube der Südfassade hat durch die Drehung ihre ehemalige Wirkung teils eingebüsst. Heute steht der Stall zudem fast frei im Gelände und ist nicht mehr an drei Seiten mit den Sockelmauern in den Hang gestellt. Die einstige Bedeutung der jetzt hoch über das Gelände aufragenden Sockel ist

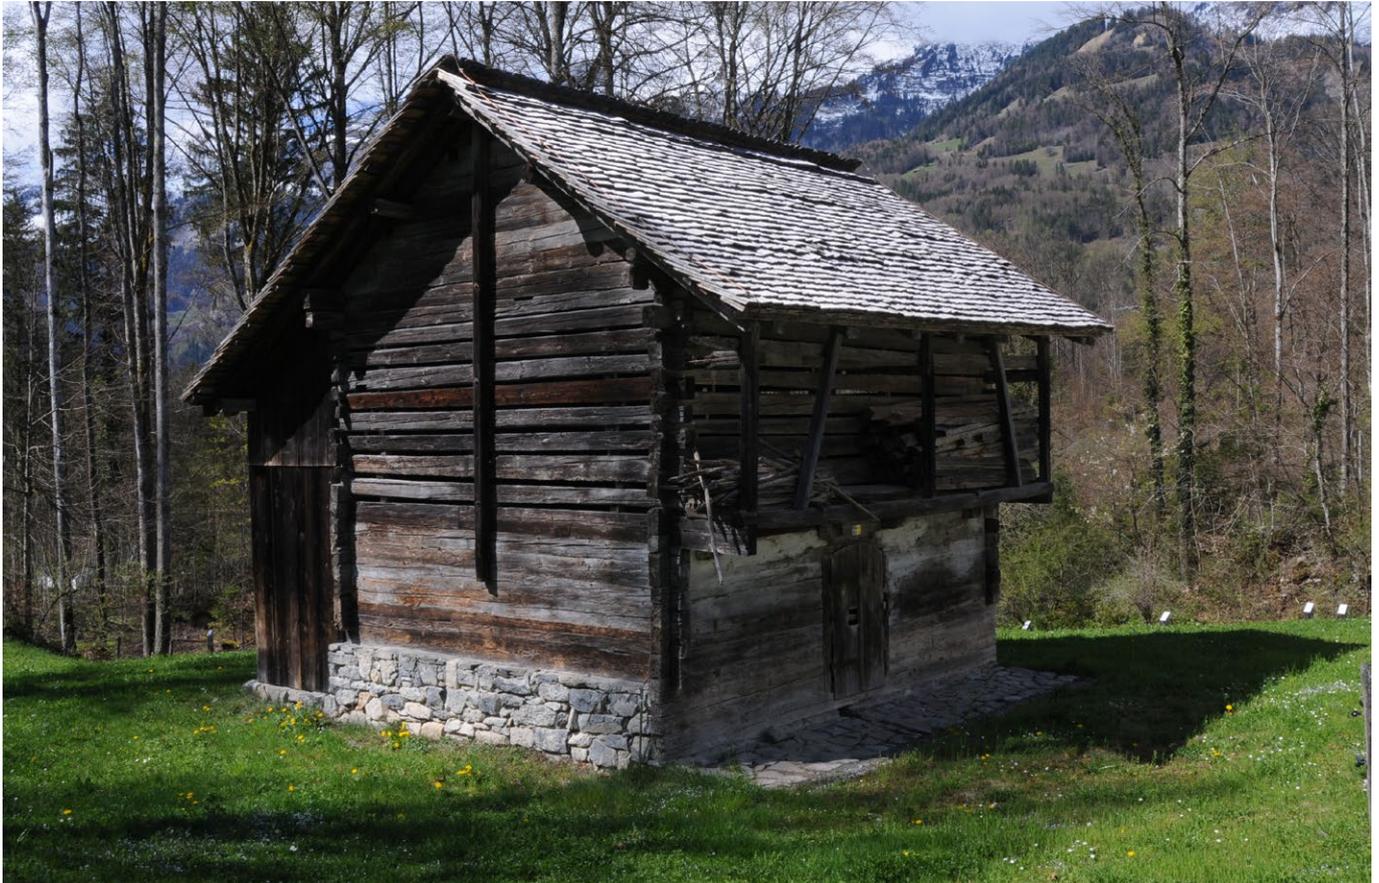
18 Freilichtmuseum der Schweiz, Heustall aus Spiringen: Das eigentlich als Ziegenstall vorgesehene Gebäude ist meist verschlossen und steht aus Tierschutzgründen heute leer. Blick nach Südwesten. Aufnahme 2016.
