Gasthaus «Degen» Hünenberg ZG, 1884

Gasthaus «Degen» Hünenberg ZG, 1884
Baudokumentation

Die Ballenberg-Baudokumentation beschreibt das Museumsgebäude an seinem Herkunftsort und erläutert die im Rahmen der Translozierung erfolgten baulichen Veränderungen. Themen sind die Baukultur der ländlichen Schweiz, die Bewohner- und die Wirtschaftsgeschichte sowie die museale Vermittlungsarbeit.

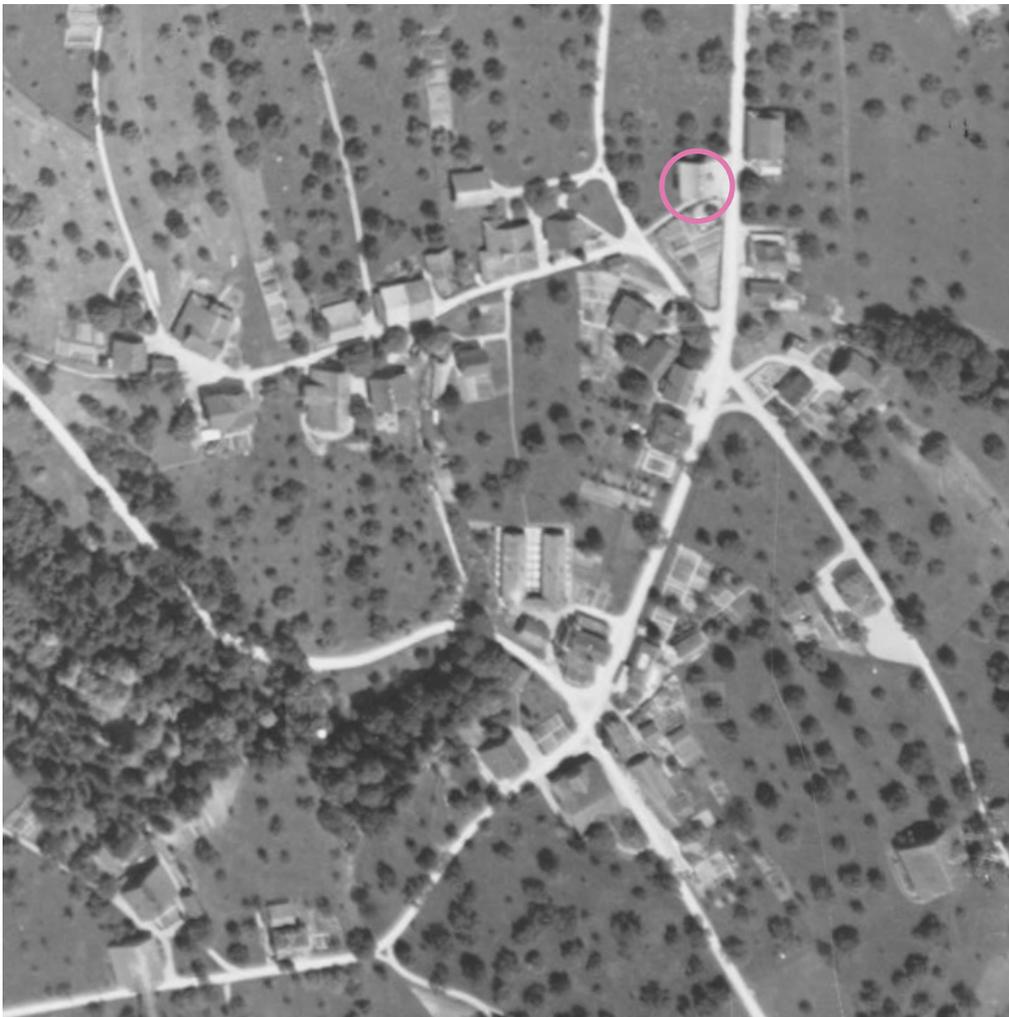
3 Hünenberg, Luftbild vom 24. Juni 1942: Bis in die 1960er Jahre bestand Hünenberg aus streusiedlungsartig verteilten Hofgruppen und Kleinstweilern. Markiert ist das Gasthaus Degen. Aufnahme genordet.

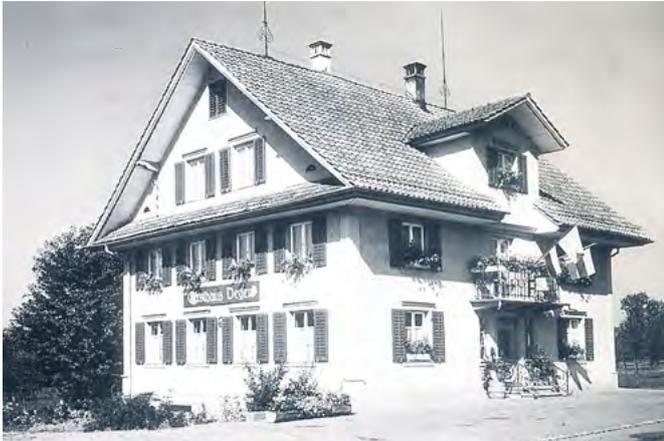
5 Hünenberg, Chamerstrasse 9: Das Gasthaus Degen am Standort, wo es von 1884 bis 1988 stand. Blick nach Nordwesten. Aufnahme 1988.

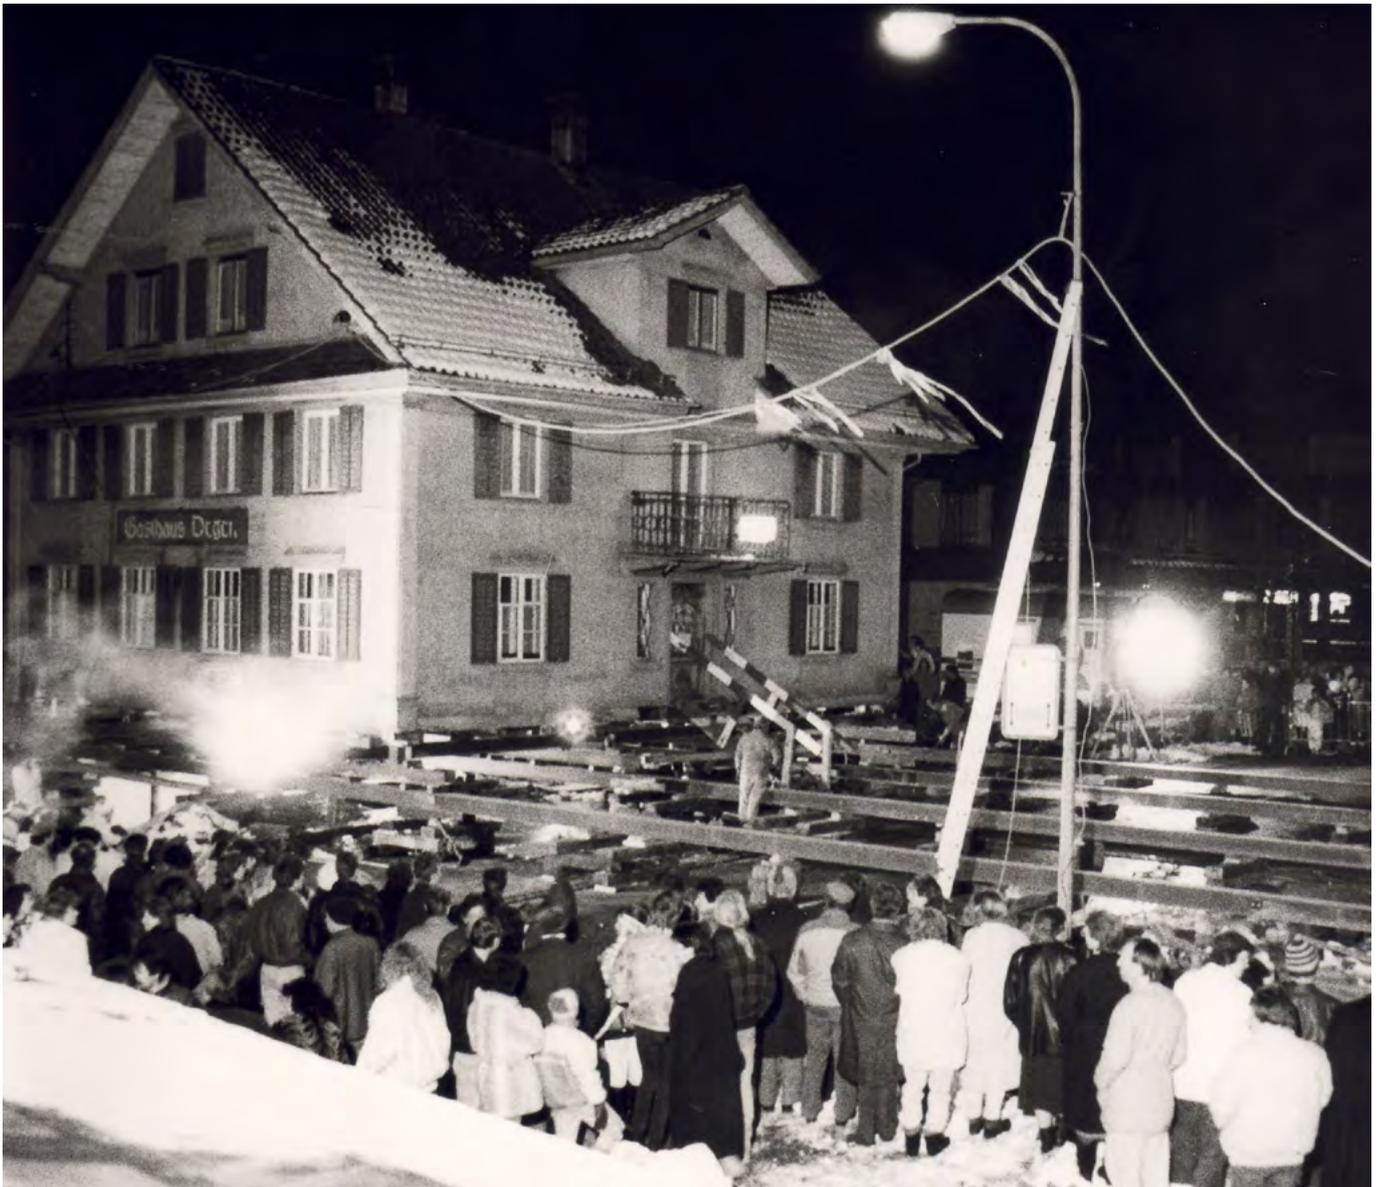
6 Hünenberg, Chamerstrasse 9. Das Gasthaus Degen während seiner Verschiebung auf die gegenüberliegende Strassenseite am 29.2.1988. Aufnahme 1988.

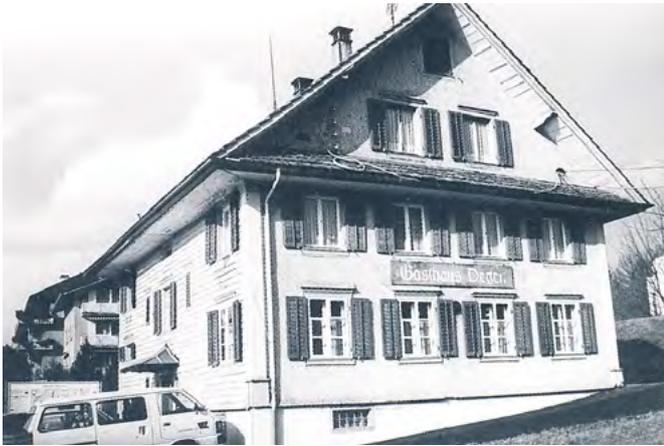
7 Hünenberg, Chamerstrasse. Das Gasthaus Degen am Standort nach seiner Verschiebung vom Februar 1988. Der Haupteingang kam damit auf die strassenabgewandte Seite zu liegen. Blick nach Nordosten. Aufnahme um 1989.

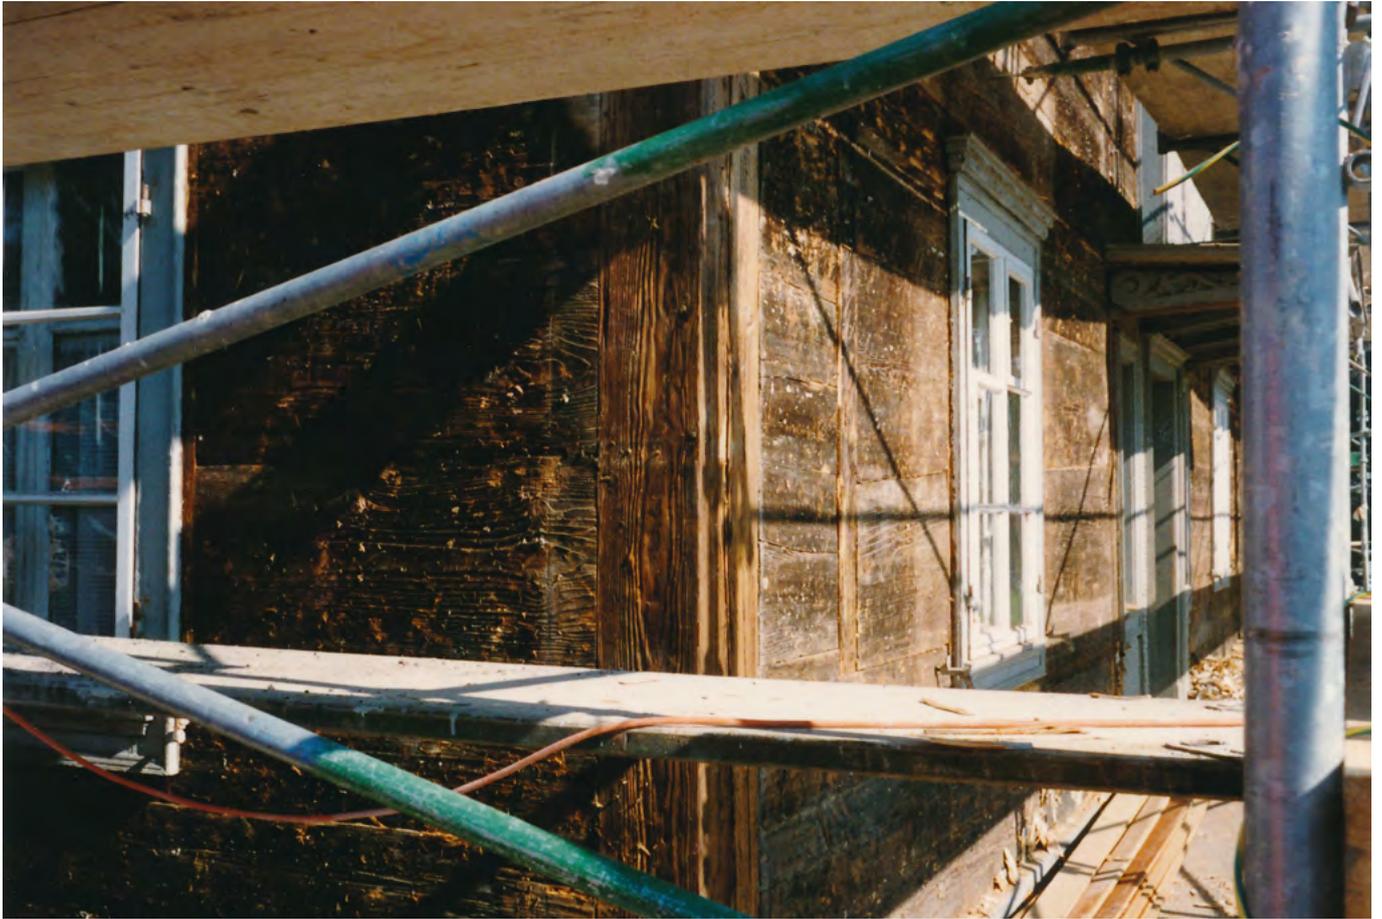
9 Hünenberg, Chamerstrasse 9: Nach teilweiser Entfernung des Schindelschirms zeigte sich die Grundkonstruktion des Baus. Blick nach Nordwesten. Aufnahme 1991.

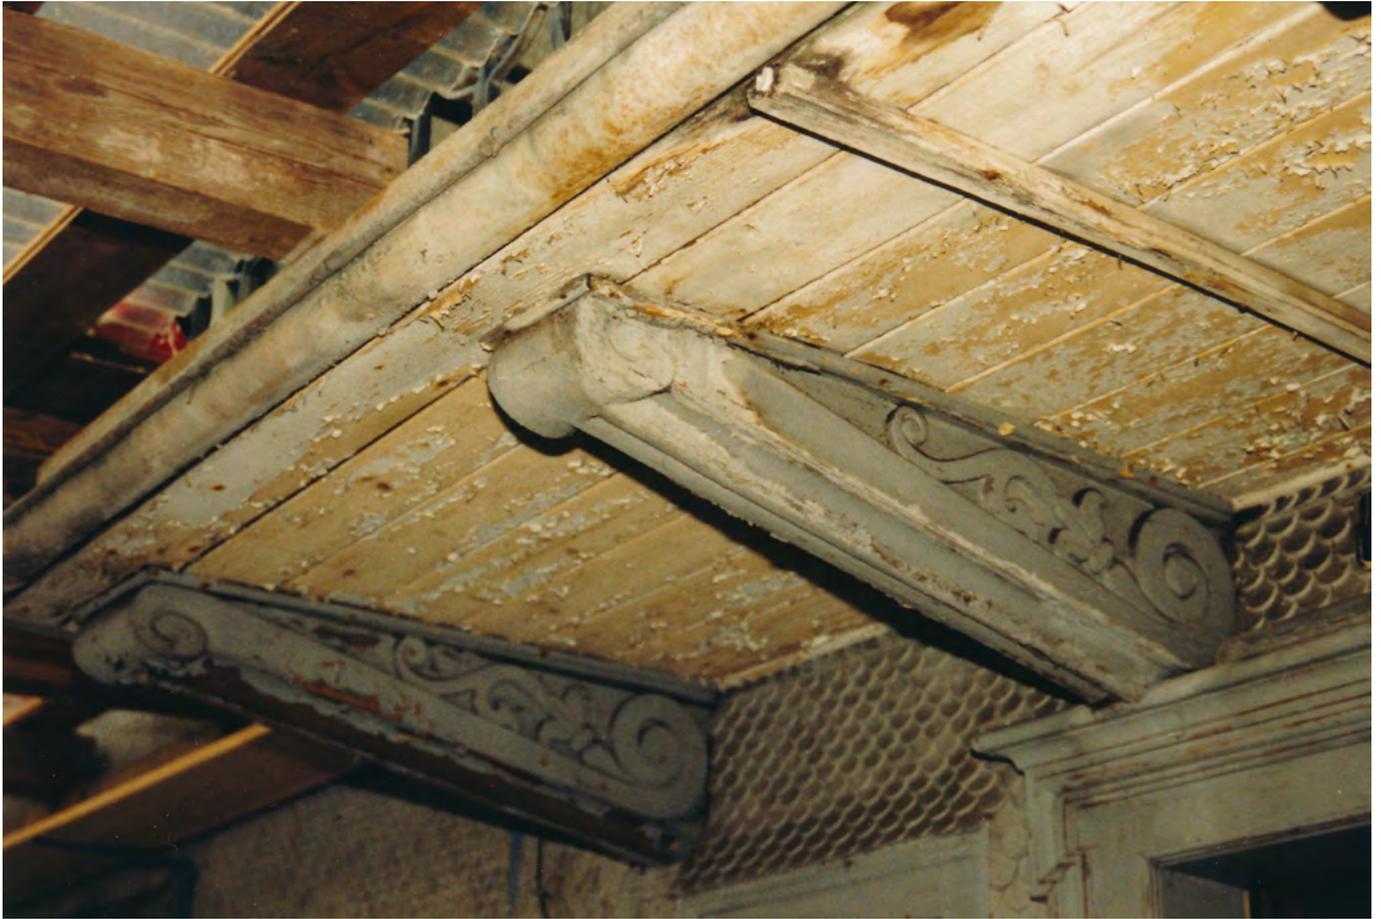
10 Hünenberg, Chamerstrasse 9: Untersicht des Balkons über dem Eingang, mit klassizistisch gestalteten Trägerbalken. Blick nach Südwesten. Aufnahme 1988.

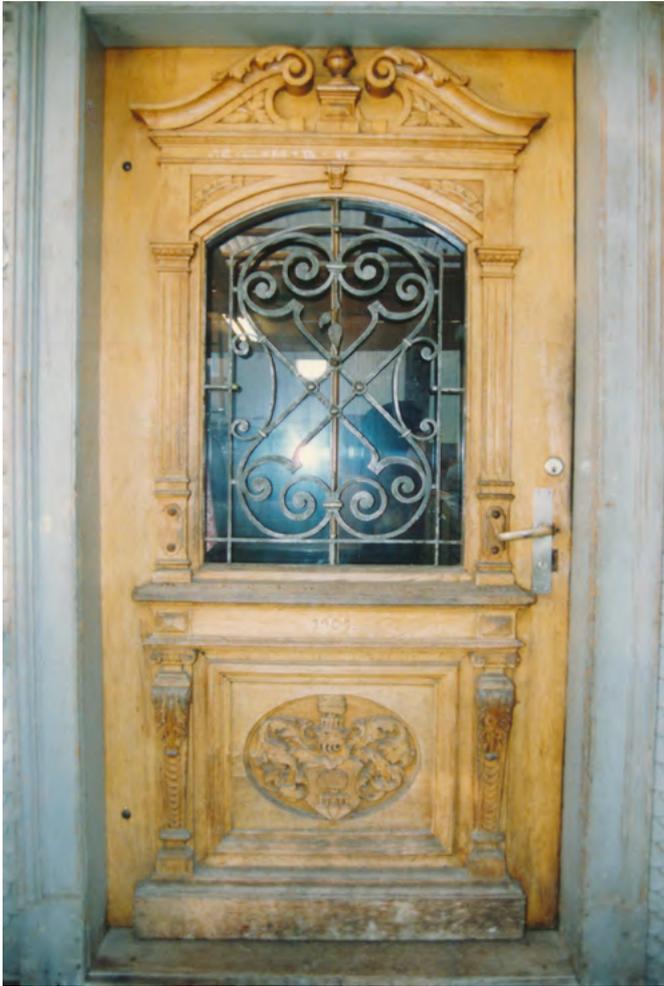
11 Hünenberg, Chamerstrasse 9: Späthistoristische Haupteingangstür von 1905 mit dem Familienwappen der Baumgartner, die das Haus von 1900 bis 1963 besessen haben. Blick nach Westen. Aufnahme 1988.

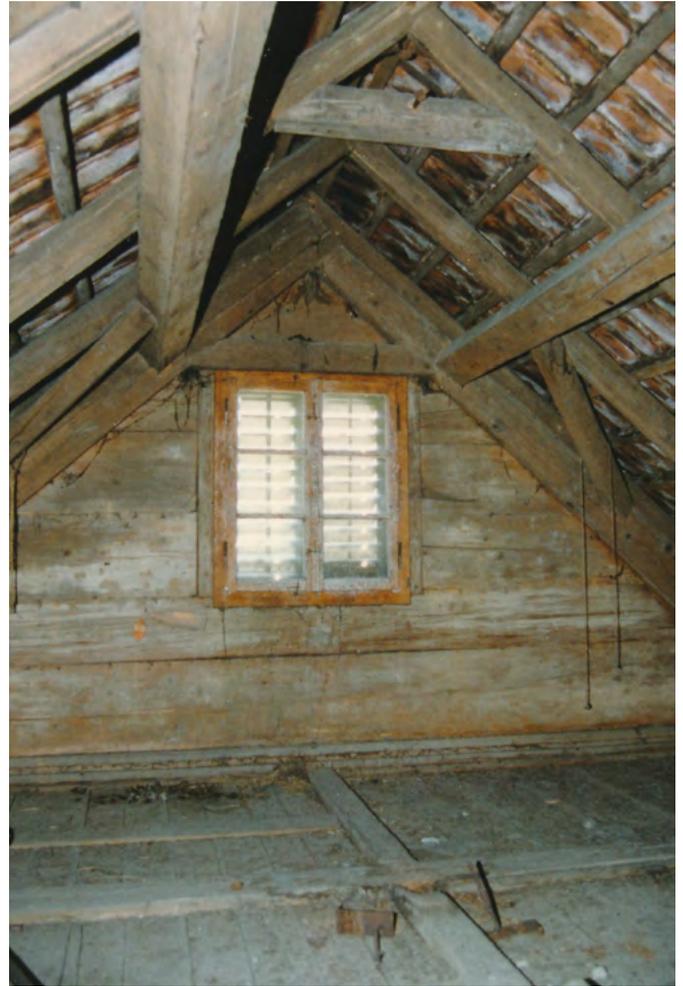
12 Hünenberg, Chamerstrasse 9: Blick in den Dachraum über dem Kehlgebälk. Aufnahme 1988.

Beim Dachwerk handelte es sich um ein einfaches Sparrendach mit vier Bindergespärren und neun Zwischengesparren, die über Zwischenpfetten, Längs- und Spannriegel sowie Kehl- und Hahnenbalken versteift wurden. Eingebunden in diese

Dachkonstruktion war die Lukarne über der Erschliessungszone in der Mitte des Gebäudes. Die Dachhaut bestand aus der Ziegellattung und einer Eindeckung aus Muldenziegeln.

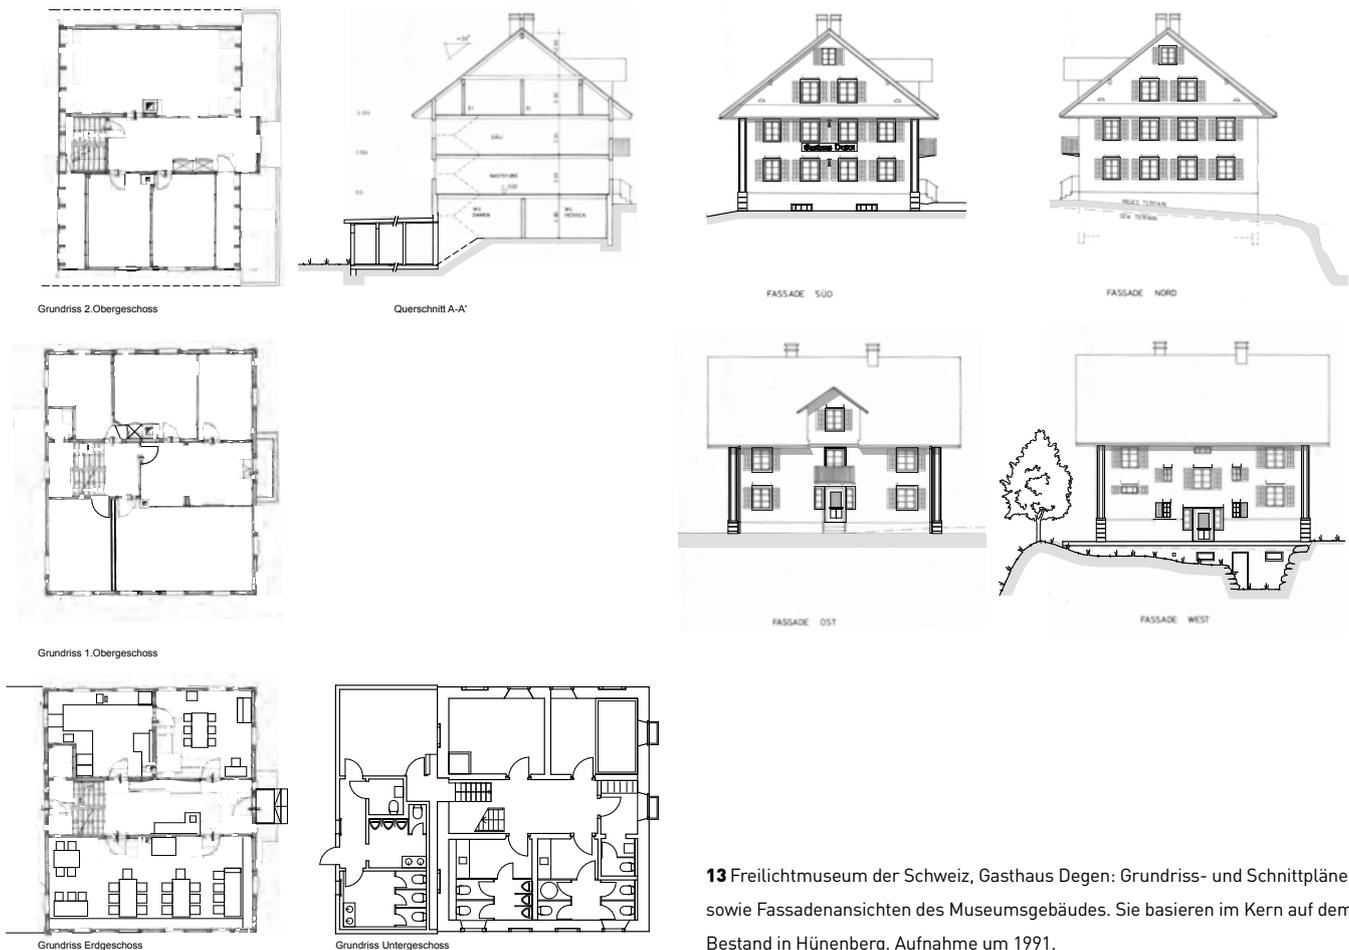
13 Freilichtmuseum der Schweiz, Gasthaus Degen: Grundriss- und Schnittpläne sowie Fassadenansichten des Museumsgebäudes. Sie basieren im Kern auf dem Bestand in Hünenberg. Aufnahme um 1991.

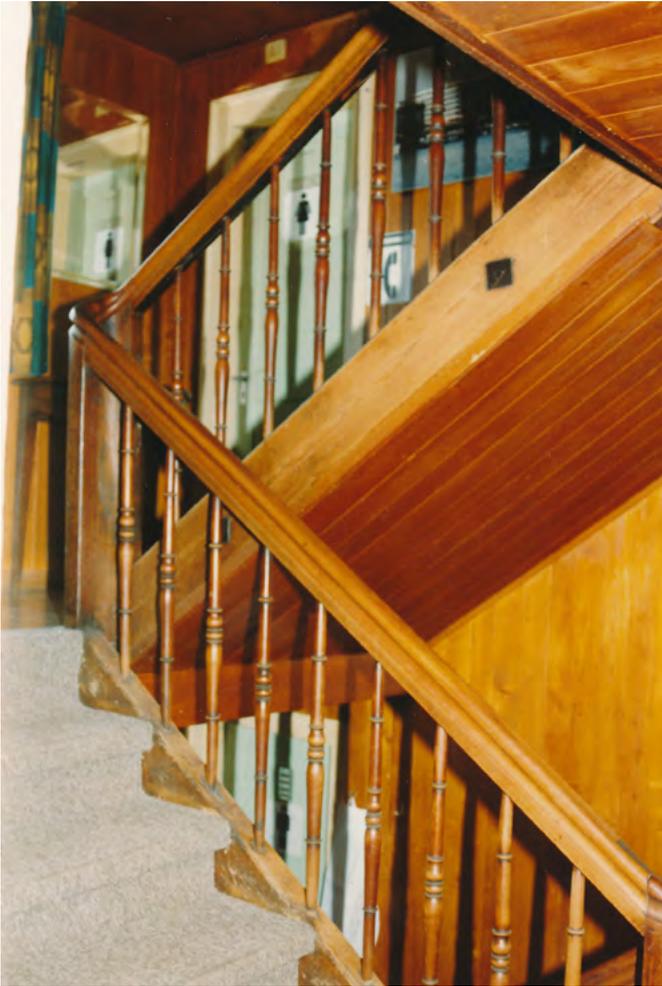
14 Hünenberg, Chamerstrasse 9: Treppenhaus. Dieses dürfte zum Baubestand von 1884 gehören. Blick nach Südosten. Aufnahme 1988.

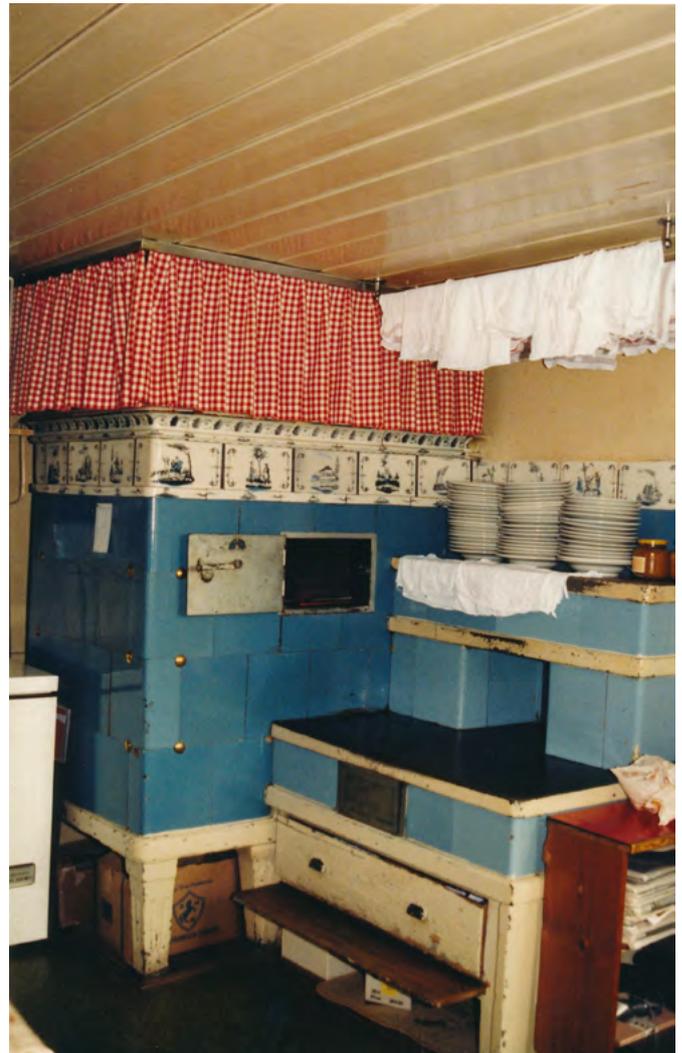
16 Hünenberg, Chamerstrasse 9: Der 1849 datierte Biedermeierofen von Gottlieb Sommerhalder, «Hafnermeister in Burg», im Raum hinter der Küche. Blick nach Südwesten. Aufnahme 1988.

Nördlich des Mittelgangs befanden sich auf der Ostseite eine kleine Stube, in der Westhälfte die Küchen- und Sanitäreinrichtungen. In der kleinen Stube stand ein blauer Kachelofen, der mit weissen, dekorativ bemalten Kranzkacheln geschmückt war und die Inschrift: «Gottlieb Sommerhalder Hafnermeister in Burg 1849», und die Initialen «G.S.H.» trug. Die humorvollen Darstellungen stammen teilweise aus dem illustrierten Distelkalender [Birchler 1934, 195]. Aufgrund der Datierung des Ofens kann angenommen werden, dass er zusam-

men mit dem Haus nach Hünenberg überführt wurde. Vom selben Hafner findet sich ein ähnlicher Ofen im Turmhaus der Burg Hohenrain aus dem Jahr 1837 [Reinle 1963, 176].

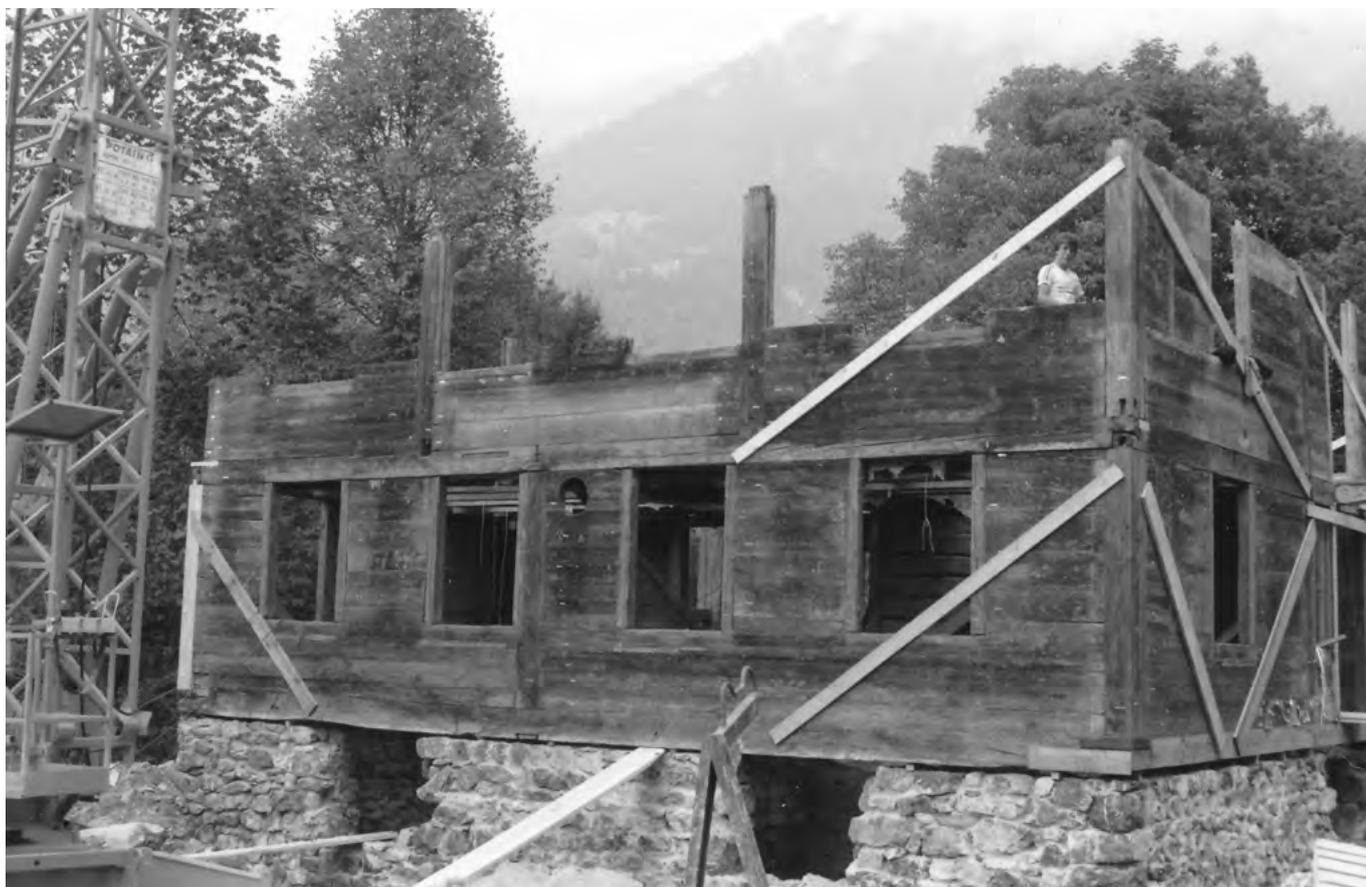
18 Freilichtmuseum der Schweiz, Gasthaus Degen: Das Gasthaus aus Hünenberg während des Wiederaufbaus auf dem Ballenberg. Das Foto verdeutlicht die Konstruktionsweise des Hauses. Blick nach Nordwesten. Aufnahme 1990.

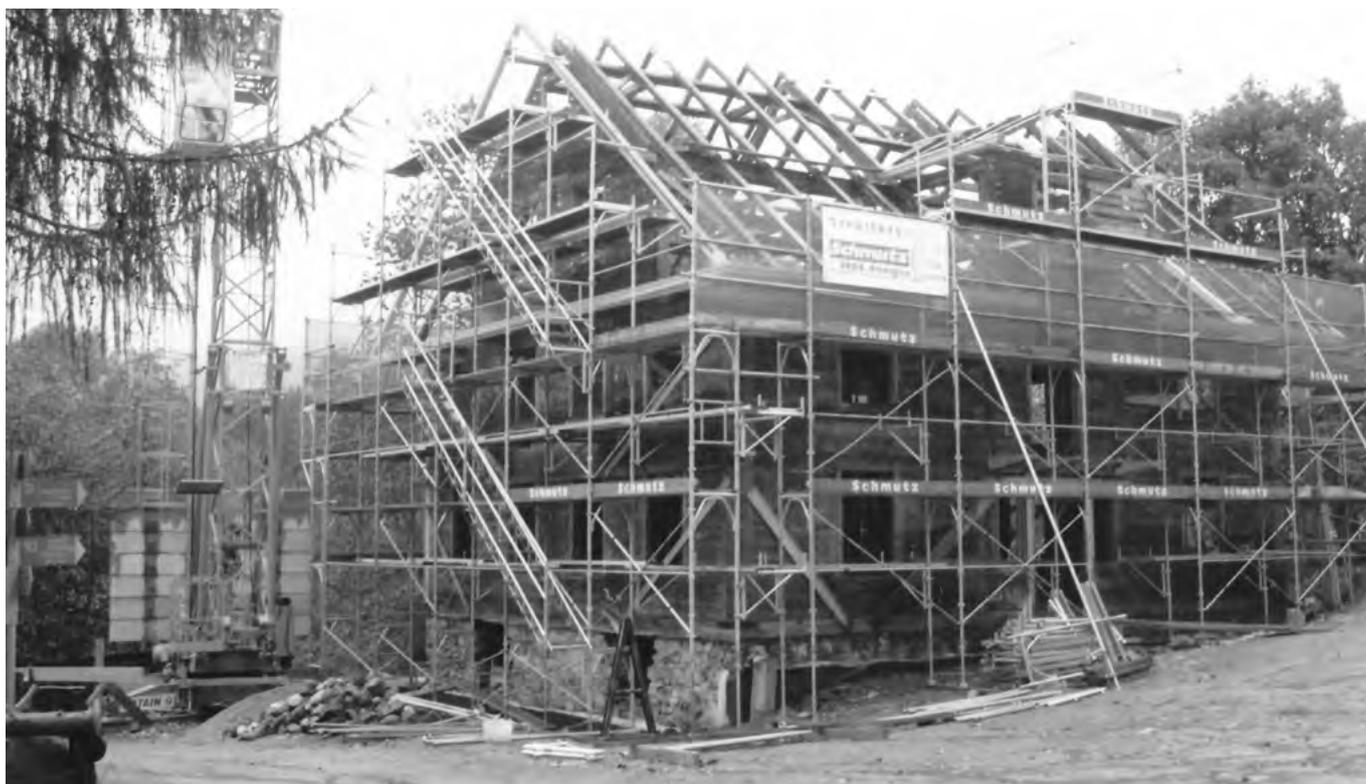
19 Freilichtmuseum der Schweiz, Gasthaus Degen: Das Gebäude während der Schindelarbeiten im Winter 1990/91. Blick nach Nordwesten. Aufnahme 1990.

Befunde am Bau liessen sich anhand alter Fotos bestätigen, wonach der Bau einst dunkelrot gefasst war. Entsprechend wurden die Schindeln in einem Rotton gestrichen. Die Ecklisenen, Fenstergewände und die Dachuntersichten sowie die reparierten Jalousieläden erhielten entsprechend eine helle Graufassung. 2011 sind an den Fassaden erste Reinigungs- und Konservierungsarbeiten und Untersuchungen zu den Farbfassungen ausgeführt worden [Stöckli 2011]. Die Fenster wurden gerichtet und gestrichen und, wo erforderlich, als entsprechende Kopien in Einfachverglasung neu erstellt.

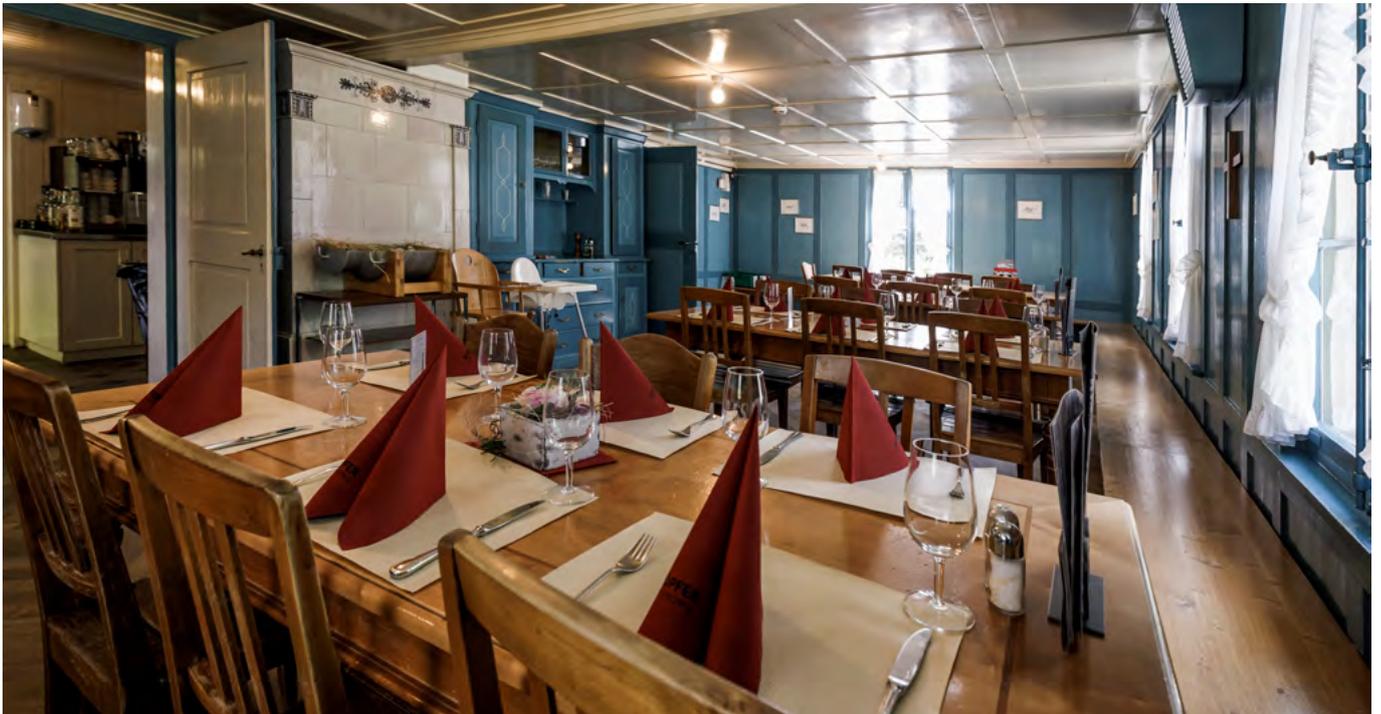
20 Freilichtmuseum der Schweiz, Gasthaus Degen: Blick in die grosse Gaststube im Erdgeschoss. Das Farbkonzept entspricht einer im Kanton Zug verschiedentlich nachgewiesenen Kombination von Blau- und Weissstönen. Blick nach Osten. Aufnahme 2017.

mit Krallentäfern. Ein besonderes Augenmerk schenkte man der Farbgebung. Das wieder eingebaute Wandtäfer in der Wirtsstube war, wie dies in der Region Zug verschiedentlich nachgewiesen werden kann, in zwei verschiedenen Blautönen gestrichen. Die Decke setzt sich in einem Beige davon ab. Dieses Farbkonzept wurde rekonstruiert und auch am alten Buffet, das ebenfalls wieder eingebaut wurde, übernommen. Für die Ausmalung der rückwärtigen kleinen Stube, die heute wie die angrenzende Küche der Gastronomie dient, fiel die Entscheidung auf einen hellen Blauton, der farblich gut zum 1849 datierten Kachelofen passt, der am alten Standort wieder aufgesetzt wurde. Die einfacheren Räume blieben ohne Ausmalung. Die grosse Wirtsstube im Erdgeschoss und ein darüberliegender grosser Raum wurden zusätzlich mit je einem zugekauften, klassizistischen Turmofen ausgestattet. Jener im Obergeschoss stammt aus der Hafnerwerkstatt von Franz Michael Moos und datiert in das Jahr 1844. Er befand sich früher im Haus an der Grabenstrasse 32 in Zug [Horat/Rothkegel 1992, 155].

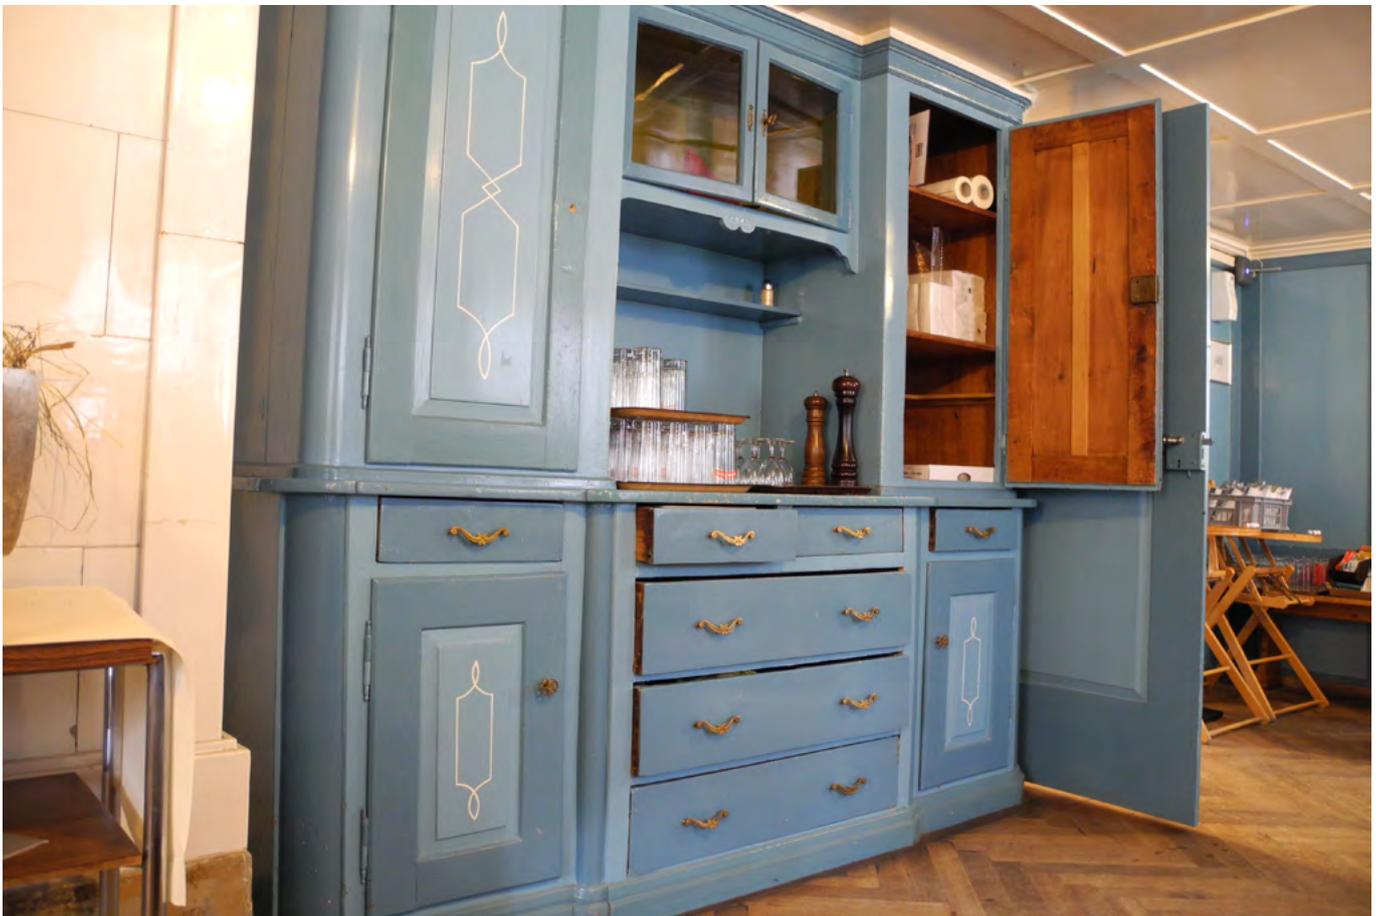
21 Freilichtmuseum der Schweiz, Gasthaus Degen: Das Büffet stand schon in Hünenberg in der grossen Gaststube und wurde im Zuge des Wiederaufbaus restauriert. Aufnahme 2013.

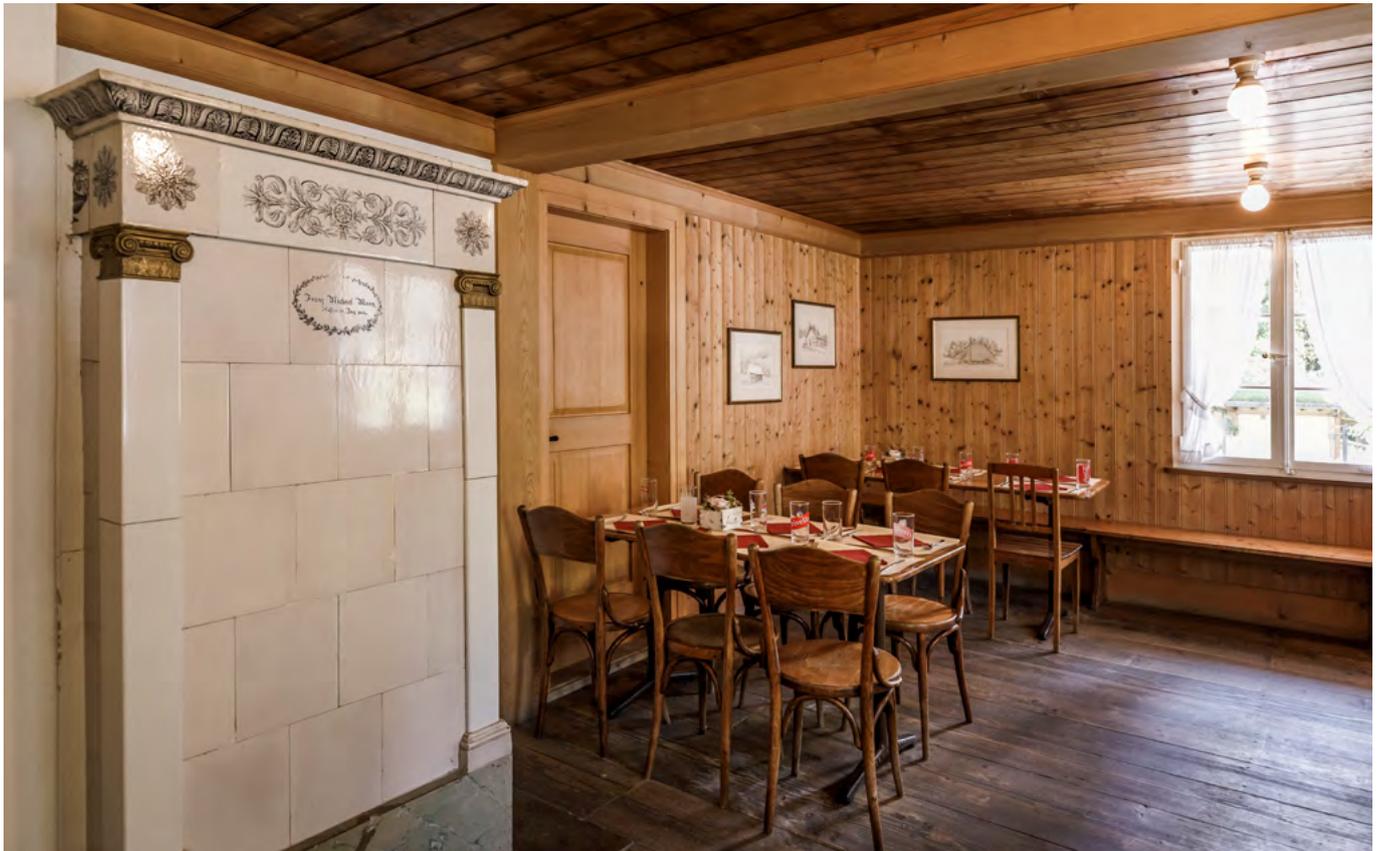
22 Freilichtmuseum der Schweiz, Gasthaus Degen: Blick in eine der Gaststuben im Obergeschoss. Sie ist etwas schlichter gehalten als jene im Erdgeschoss. Der 1844 datierte Ofen konnte aus einem Haus in Zug übernommen werden. Blick nach Nordosten. Aufnahme 2017.
