# Waschplatz Bodio TI, 19. Jahrhundert

Waschplatz Bodio TI, 19. Jahrhundert  
Baudokumentation

Die Ballenberg-Baudokumentation beschreibt das Museumsgebäude an seinem Herkunftsort und erläutert die im Rahmen der Translozierung erfolgten baulichen Veränderungen. Themen sind die Baukultur der ländlichen Schweiz, die Bewohner- und die Wirtschaftsgeschichte sowie die museale Vermittlungsarbeit.

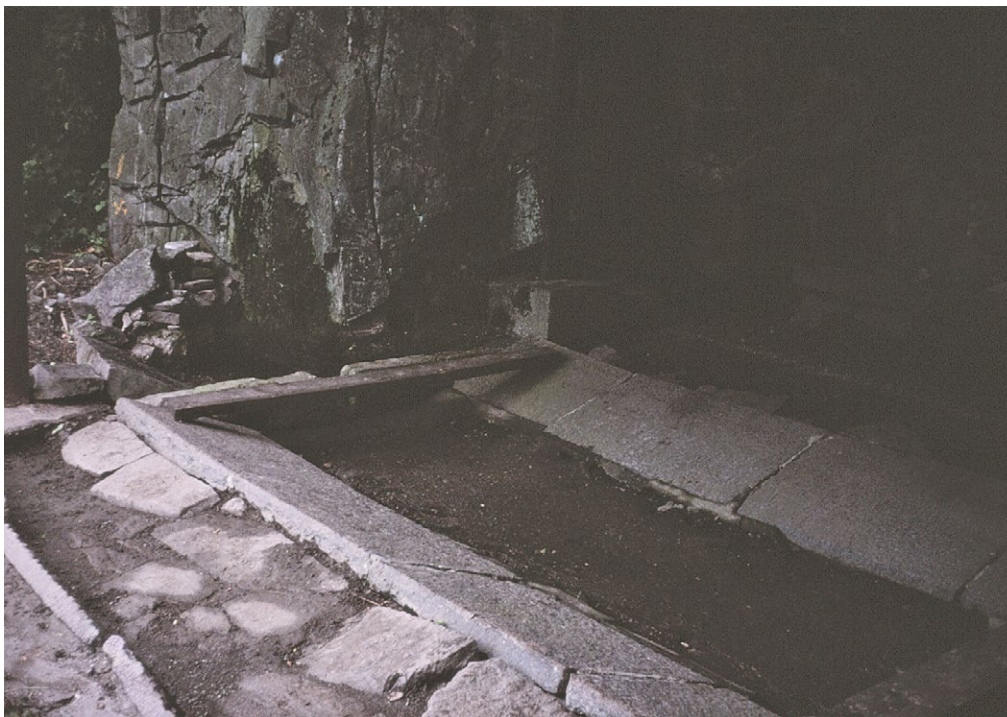
**5** Bodio: Waschplatz am Originalstandort. Zu sehen ist die Lage dicht an einem schroffen Felsen mit der warmen Quelle. Aufnahme 1999.

Der Waschplatz bestand aus zwei Längsreihen einander zugeeignet angeordneter Steinplatten. Sie bildeten ein flaches langgestrecktes Becken, durch welches das Quellwasser geleitet wurde. Stehend verlegte Steinplatten bildeten den Ein- und Auslauf mit je einer Öffnung in der Mitte. Dort befand sich jeweils ein hölzerner Schieber, mit dem der Wasserstand im Becken reguliert werden konnte.

Der in der Fließrichtung des Wassers von Nordnordwest nach Südsüdost ausgerichtete Waschplatz [Ambrosini 1999] aus Bodio bestand an seinen Längsseiten im Wesentlichen aus je vier grossen, rechteckigen Granitgneisplatten mit Oberflächen, die mit Spitzeisen bearbeitet sind. Sie waren schräg abfallend zu einem seichten Becken von rund drei Metern Breite und fünf Metern Länge angeordnet, durch das das Wasser geleitet

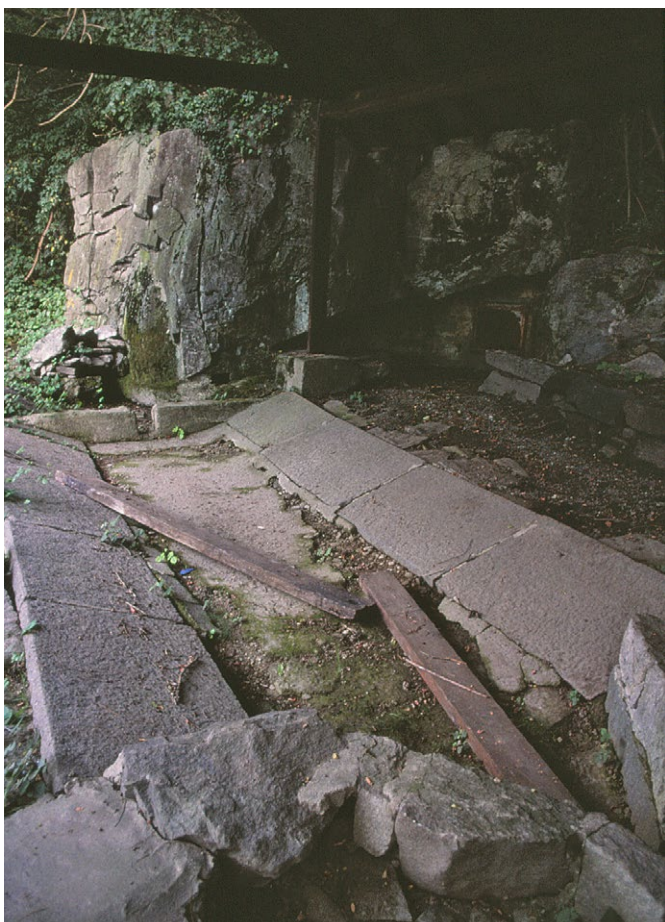
**6** Bodio: Der nachträglich überdachte Waschplatz am Originalstandort. Aufnahme 1999.

Das Dach des Waschplatzes am Originalstandort stammte vermutlich aus den ersten Jahrzehnten des 20. Jahrhunderts [Folletti 2003, 250]. Auf kleinen Betonsöckeln an den Ecken befanden sich vier Eisenträger, die zuletzt ein Satteldach aus Wellblech trugen.

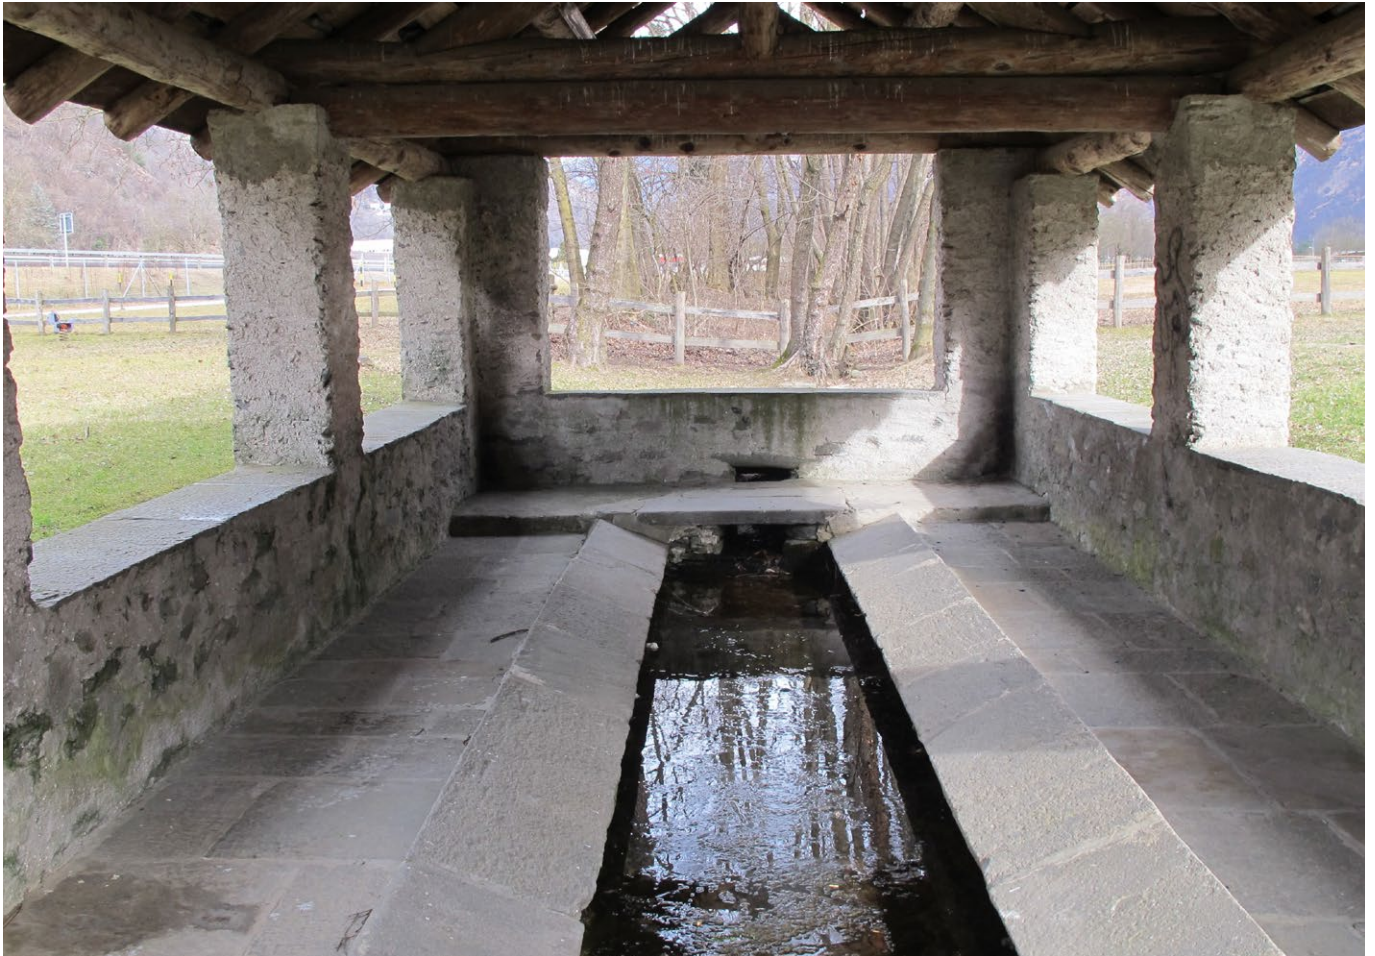
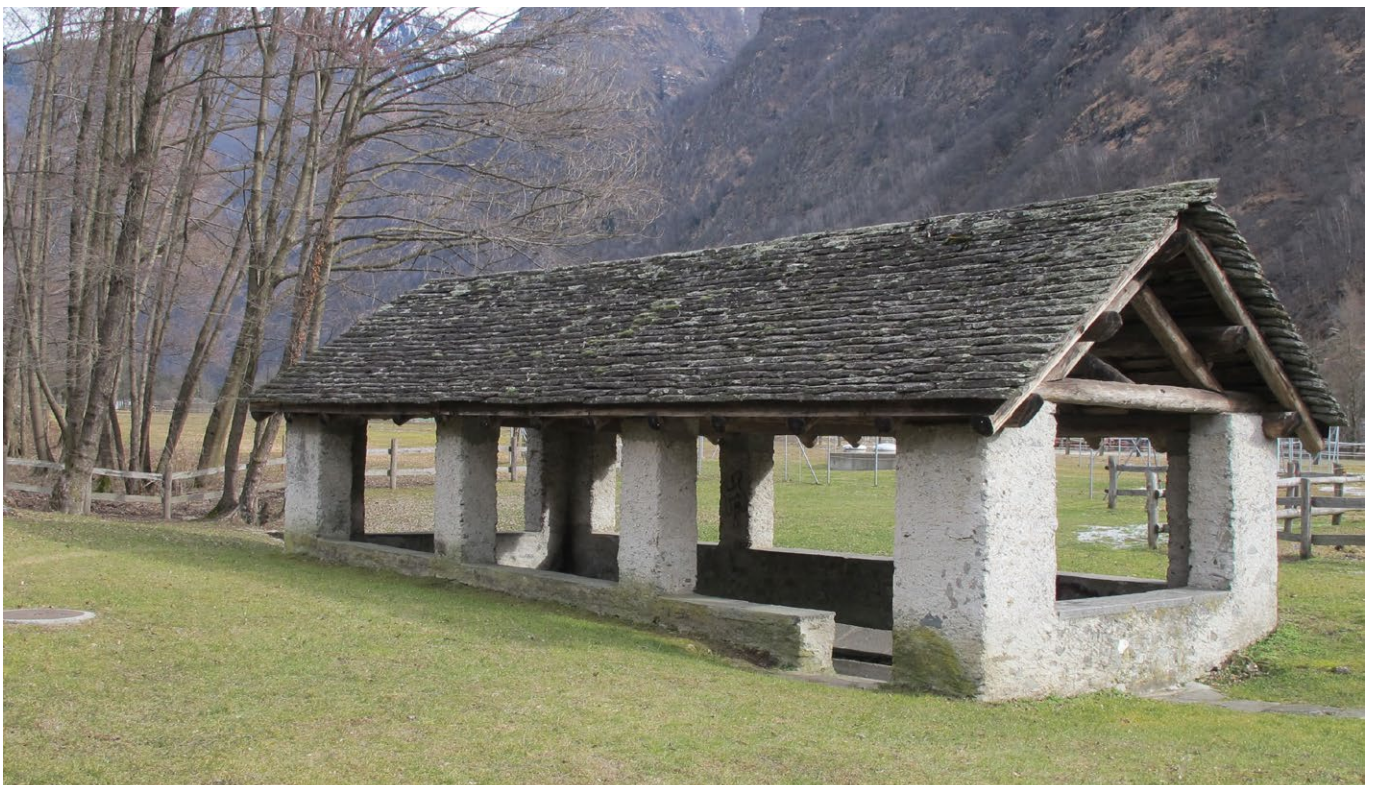
**8a/b** Roveredo GR, Waschplatz: Der langgestreckte Schutzbau mit steingedecktem Satteldach liegt ausserhalb der Siedlung und ist gut unterhalten. Aufnahme 2013.

ginale Überdeckung belegt. Als Beispiel für einen noch ursprünglich überdeckten kleinen Waschplatz im Sopraceneri ist jener im Weiler Cumiasca bei Corzoneso im Bleniotal zu nennen. Dieser soll in den 1960er Jahren noch in Betrieb gewesen sein [Mondada 1970, Abb. 61]. Vier gemauerte Pfeiler tragen eine offene Holzkonstruktion, auf der ein mit Steinplatten eingedecktes Giebeldach aufliegt. Das nahezu quadratische Waschbecken füllte den überdachten Raum darunter voll aus. Historische Fotografien, wie die hier gezeigte Abbildung 7 aus dem Onseronetal, zeigen ganz ähnliche Waschplätze im Betrieb. Ein besonders eindrückliches und sehr gut unterhaltenes Gebäude dieser Art mit Steindach ist in der Gemeinde Roveredo im benachbarten Kanton Graubünden erhalten.

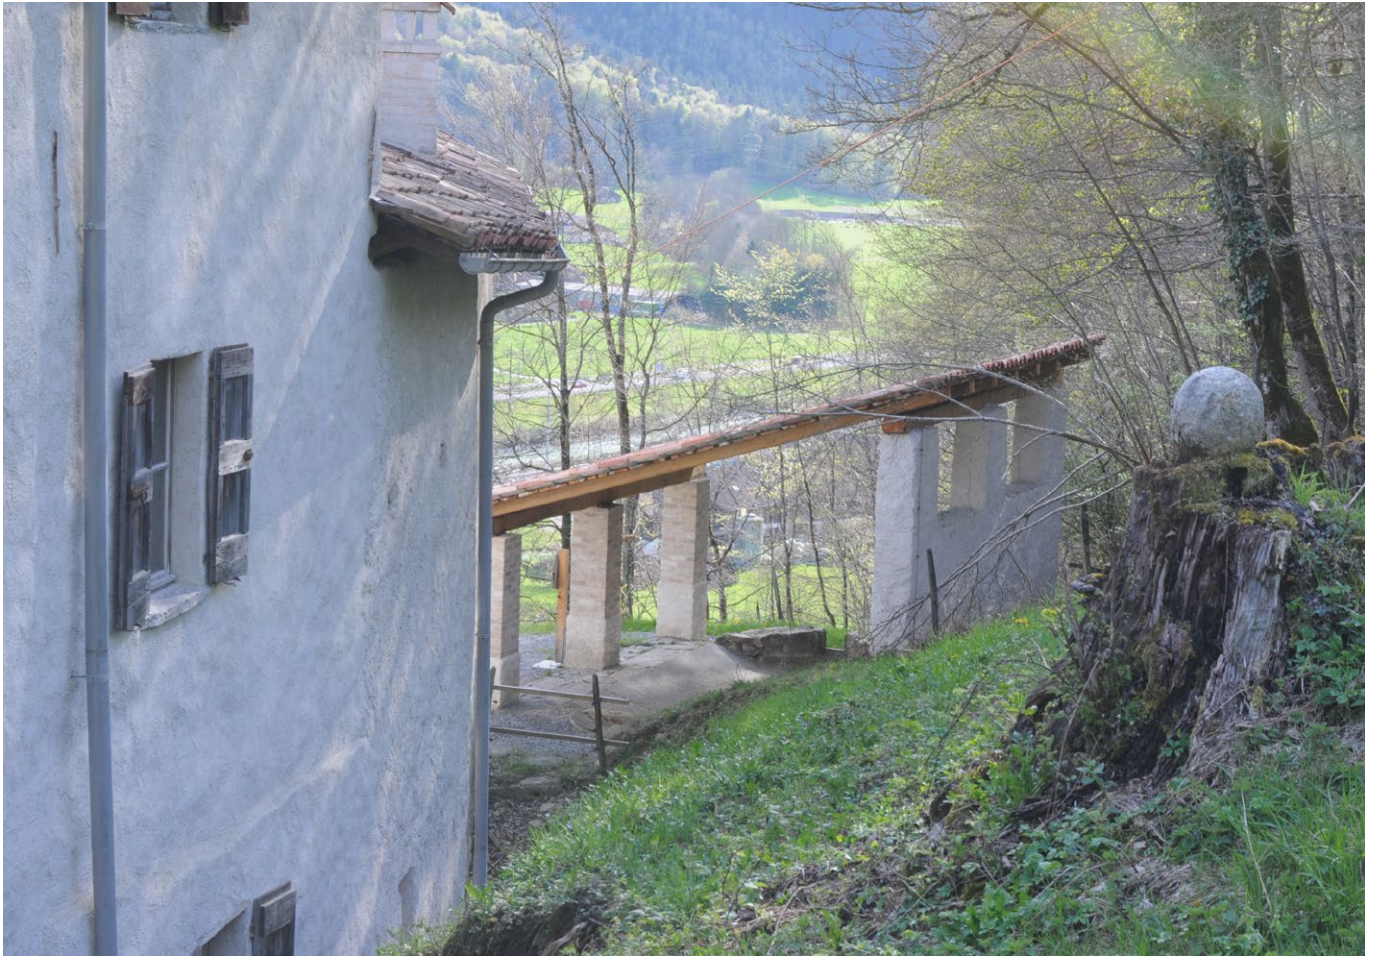
9 Freilichtmuseum der Schweiz, Waschplatz aus Bodio: Der Waschplatz im Freilichtmuseum in der Tessiner Geländekammer, beim Gutshof aus Novazzano TI, dessen Südwestecke auf dem Bild zu sehen ist. Aufnahme 2016.

Der Waschplatz wurde in der Tessiner Geländekammer auf der Rückseite des Gutshofs aus Novazzano, Nr. 851, neu aufgebaut. Er steht heute wenige Meter von der nordwestlichen Gebäudeecke des Gutshofs entfernt, nah an der ins Aaretal abfallenden Hangkante. Die ehemalige Situation mit Quelle und Fluss sowie die Lage ausserhalb des Dorfs sind auf dem Museumsgelände nicht mehr gegeben.

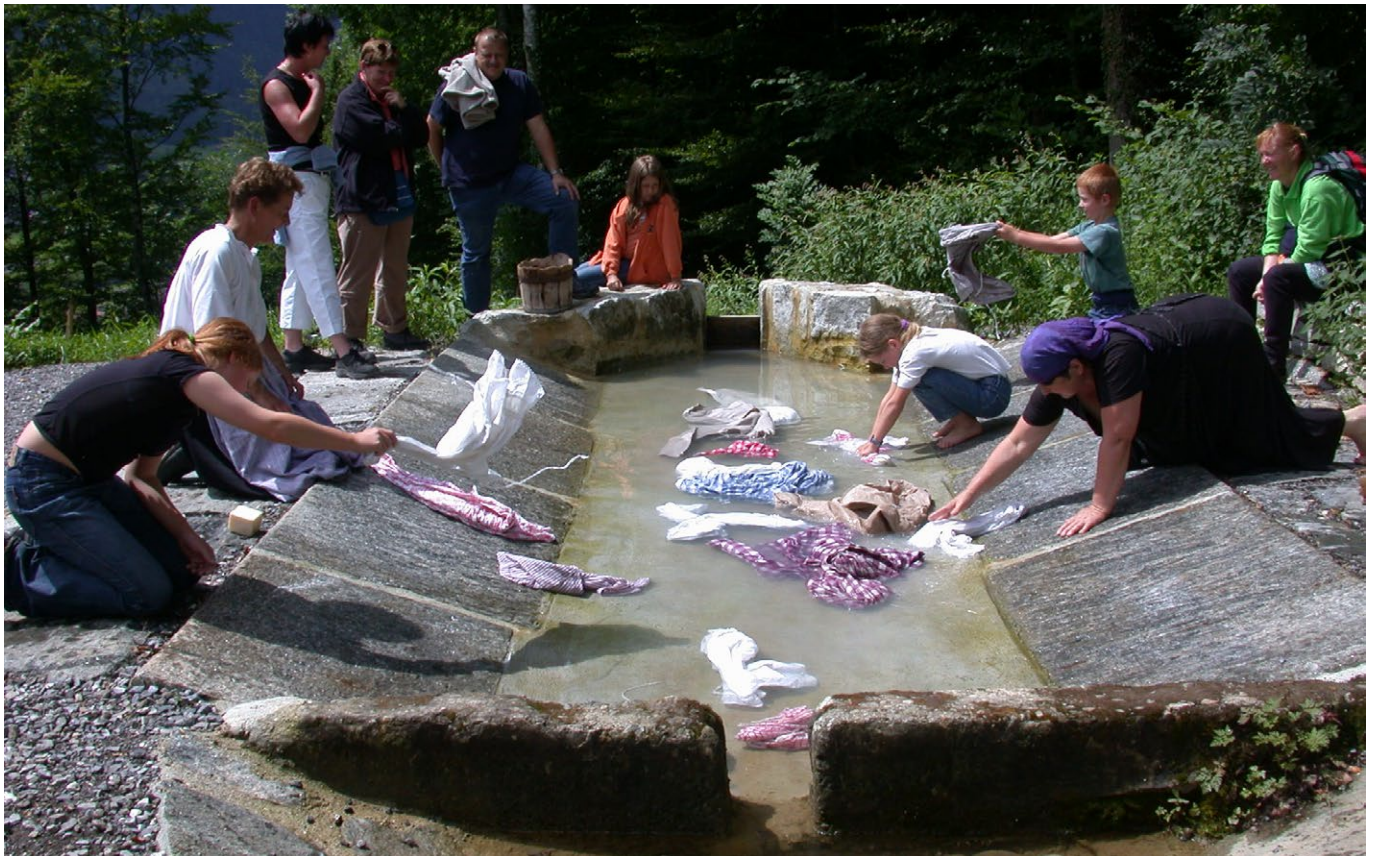
10 Freilichtmuseum der Schweiz, Waschplatz aus Bodio: Der Waschplatz noch ohne Dach kurze Zeit nach dem Aufbau im Freilichtmuseum mit Kindern beim Wäschewaschen. Aufnahme vor 2009.

Die Bausubstanz des Waschplatzes befand sich in gutem Zustand, weshalb rund 85 Prozent davon für den Wiederaufbau verwendet werden konnte. Fast alle Steinplatten des Beckens wurden vom Originalstandort übernommen. Es fehlten nur einzelne Teile, die anhand von Befunden problemlos zu rekonstruieren waren. Ein Dach wurde zunächst noch nicht erstellt.

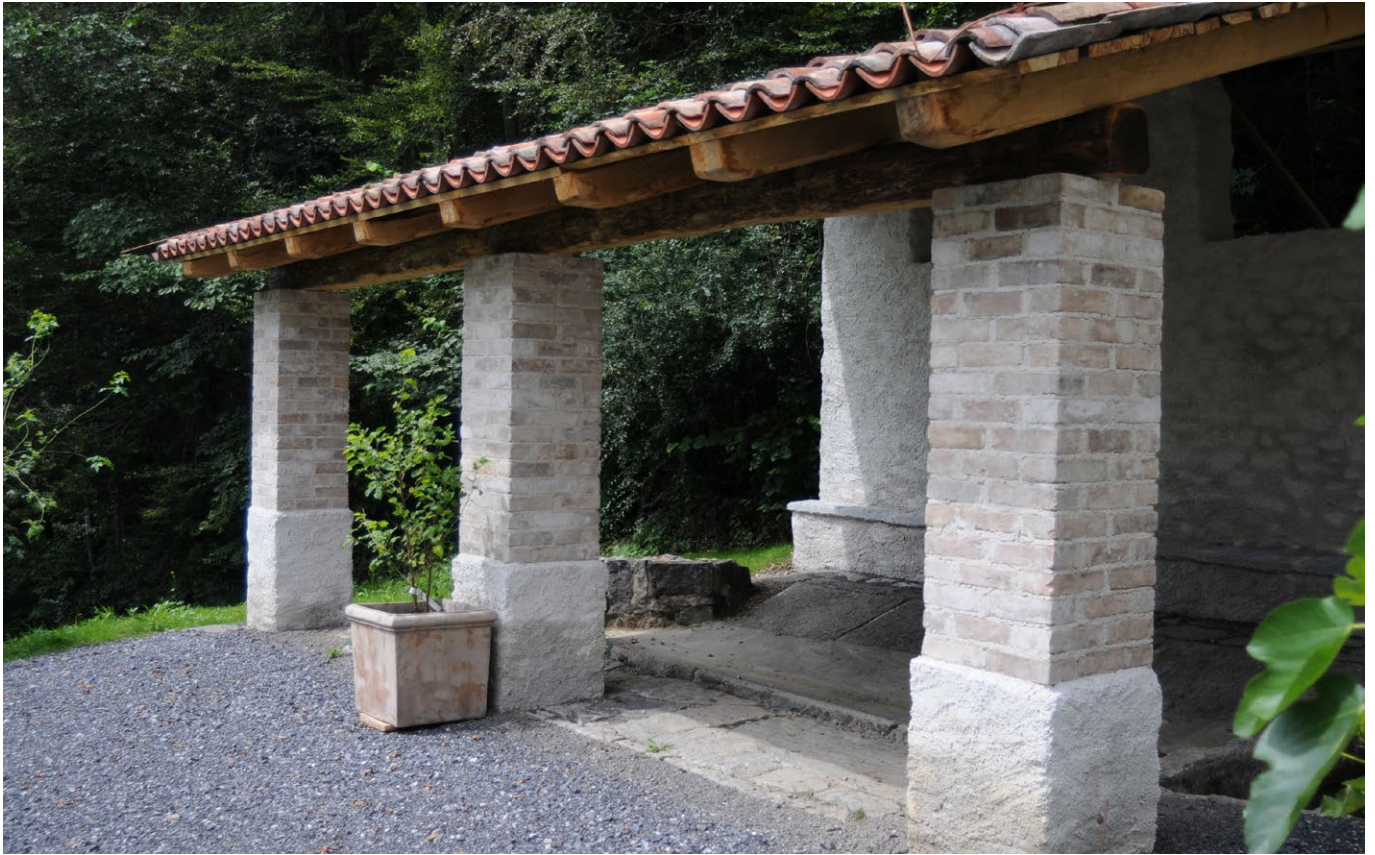
**11** Freilichtmuseum der Schweiz, Waschplatz aus Bodio: Das Becken ist nun mit einem mit *coppi* gedeckten Puttdach überdeckt. Die Deckung lehnt sich an das im Sottoceneri übliche Dacheindeckungsmaterial des benachbarten Gutshofs an. In Bodio, in der Leventina, wäre eine Dacheindeckung mit Granitgneisplatten zu erwarten. Aufnahme 2014.

Einige Zeit nach dem Aufbau wurde für das Museumsgebäude nach einer Lösung gesucht, den Waschplatz möglichst stimmig in Anlehnung an Vergleichsobjekte zu überdecken. Da das Dach am Originalstandort nicht mehr vorhanden war, wurden mehrere Augenscheine im Sopra- und Sottoceneri durchgeführt. 2014 entschied man sich anhand von Parallelen für die Rekonstruktion eines offenen Unterstands mit einer Hangmauer und gemauerten Stützen in Anlehnung an Waschplätze aus dem 19. Jahrhundert. Solche findet man in Caneggio im Valle di Muggio, in Castel San Pietro im Ortsteil Corteglia und in Meride unterhalb des Monte San Giorgio [Buzzi 2007; Buzzi 2013]. Man orientierte sich dabei bewusst an Objekten im Mendrisiotto, war der Waschplatz aus Bodio im Museum doch neben dem Gutshof aus Novazzano, das südlich von Mendrisio liegt, neu aufgebaut worden.

Bei den oben genannten Waschplätzen befindet sich der Wasserbereich allerdings in der Regel erhöht in einer Art Brunnenbecken und nicht wie beim Becken aus Bodio nahezu flach am Boden [Buzzi 2013; Tobler 2015]. Auf der nördlichen Seite des Waschplatzes wurde eine Hangmauer mit integrierter Sitzbank aus Natursteinen erstellt. Die Mauer und die drei Stützensockel auf der Südseite des Waschbeckens bestehen aus Reservesteinen des Hofes aus Novazzano. Sie waren bei dessen Wiederaufbau übriggeblieben. Mauer, Sockel und die Stützen sind aus alten, handgefertigten Backsteinen mit Kalkmörtel aufgemauert. Überdeckt wurde das Museumsgebäude nach Diskussionen schliesslich mit einem Pultdach nach den Vorbildern aus Corteglia und Meride [Buzzi 2013; Tobler 2015]. Dabei wurde für die Pfetten, Rafen, Binder und weiteren Konstruktionshölzer sägerau belassene Edelkastanie aus dem Tessin verwendet. Die Eindeckung darüber erfolgte mit halbrunden Tonziegeln in Form einer im Tessin ehemals gebietsweise verbreiteten Mönch- und Nonnendeckung. Im Mittelalter waren solche Tondeckungen vor allem in klösterlichen Ziege-

leien hergestellt und auf Kirchen und Konventsbauten verwendet worden. Man nennt sie deshalb auch Klosterziegel oder im Tessin *coppi*. Typisch wurden sie für das Mendrisiotto und das Sottoceneri später insgesamt [Descœudres 2014, 127; Gschwend 1976, 65; Gschwend 1989, 265]. Am Originalstandort in der Leventina wären für die Dachdeckung hingegen mit grosser Wahrscheinlichkeit Steinplatten gewählt worden.

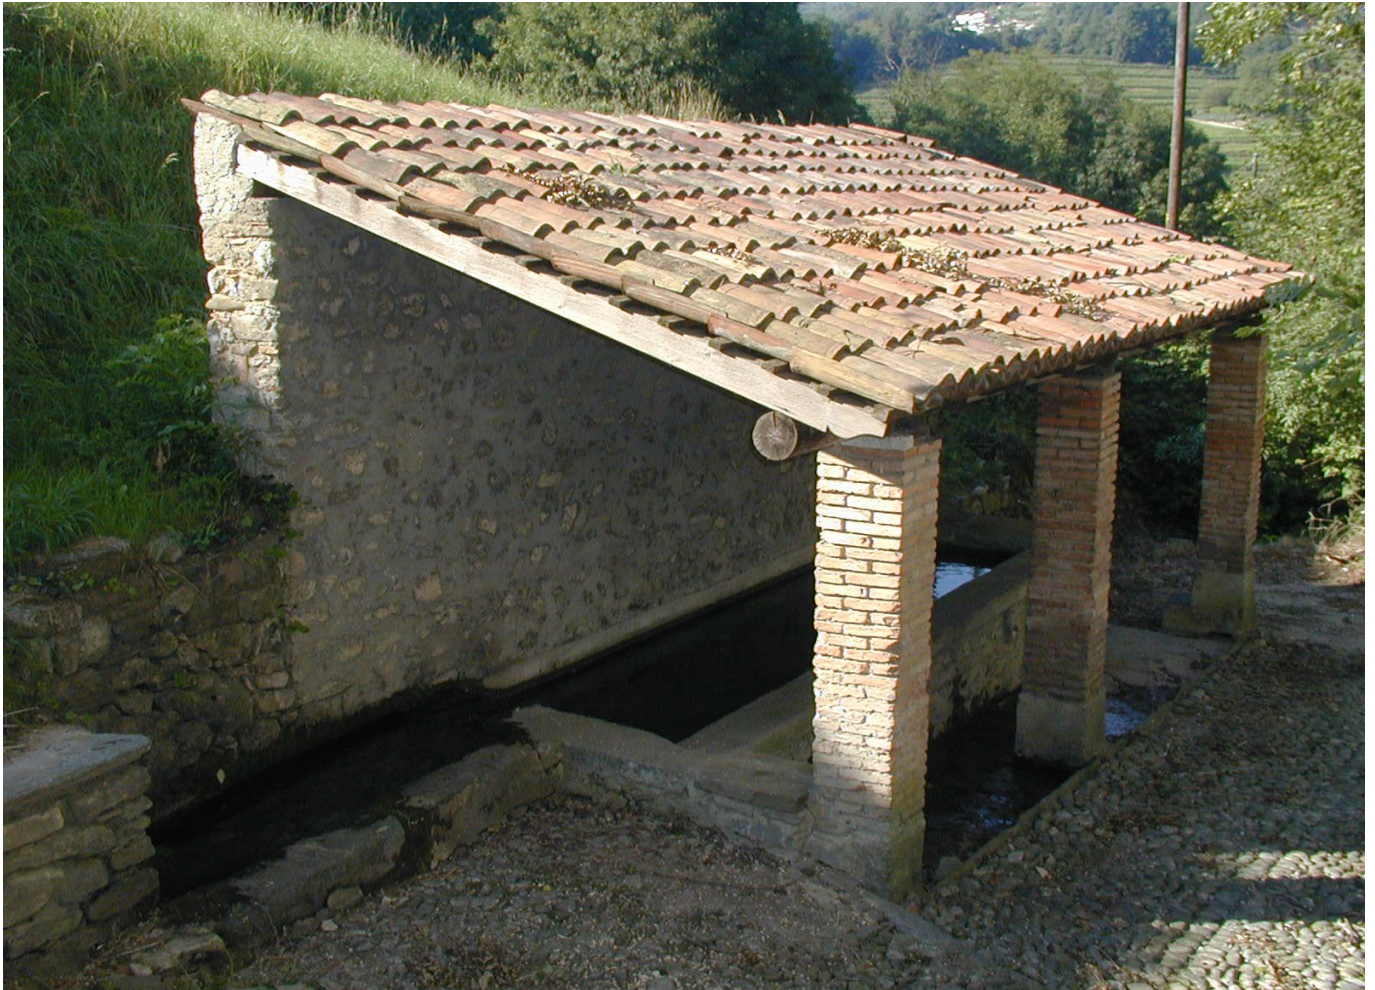
**12** Corteglia TI, Waschplatz: Dieser Waschplatz aus der Gemeinde Castel San Pietro wurde im Museum als Modell für das neue Pultdach des ehemaligen Waschplatzes aus Bodio herangezogen. Aufnahme vor 2013.

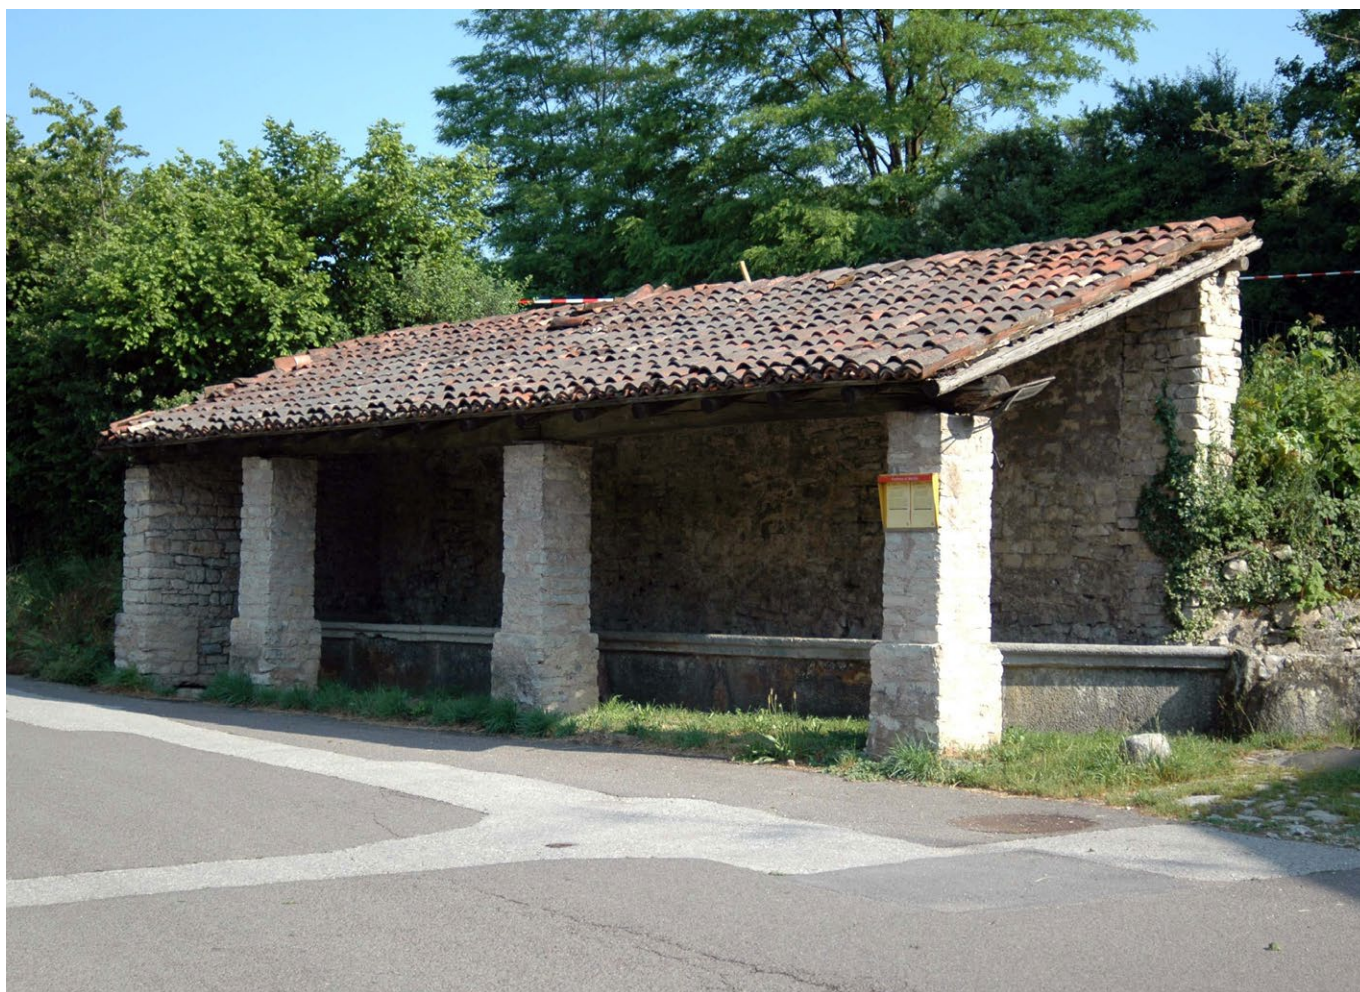
**13** Meride TI, Waschplatz: Auch dieser Waschplatz aus dem Mendrisiotto diente als Vergleichsobjekt für die Dachkonstruktion des Waschplatzes aus Bodio. Aufnahme vor 2013.

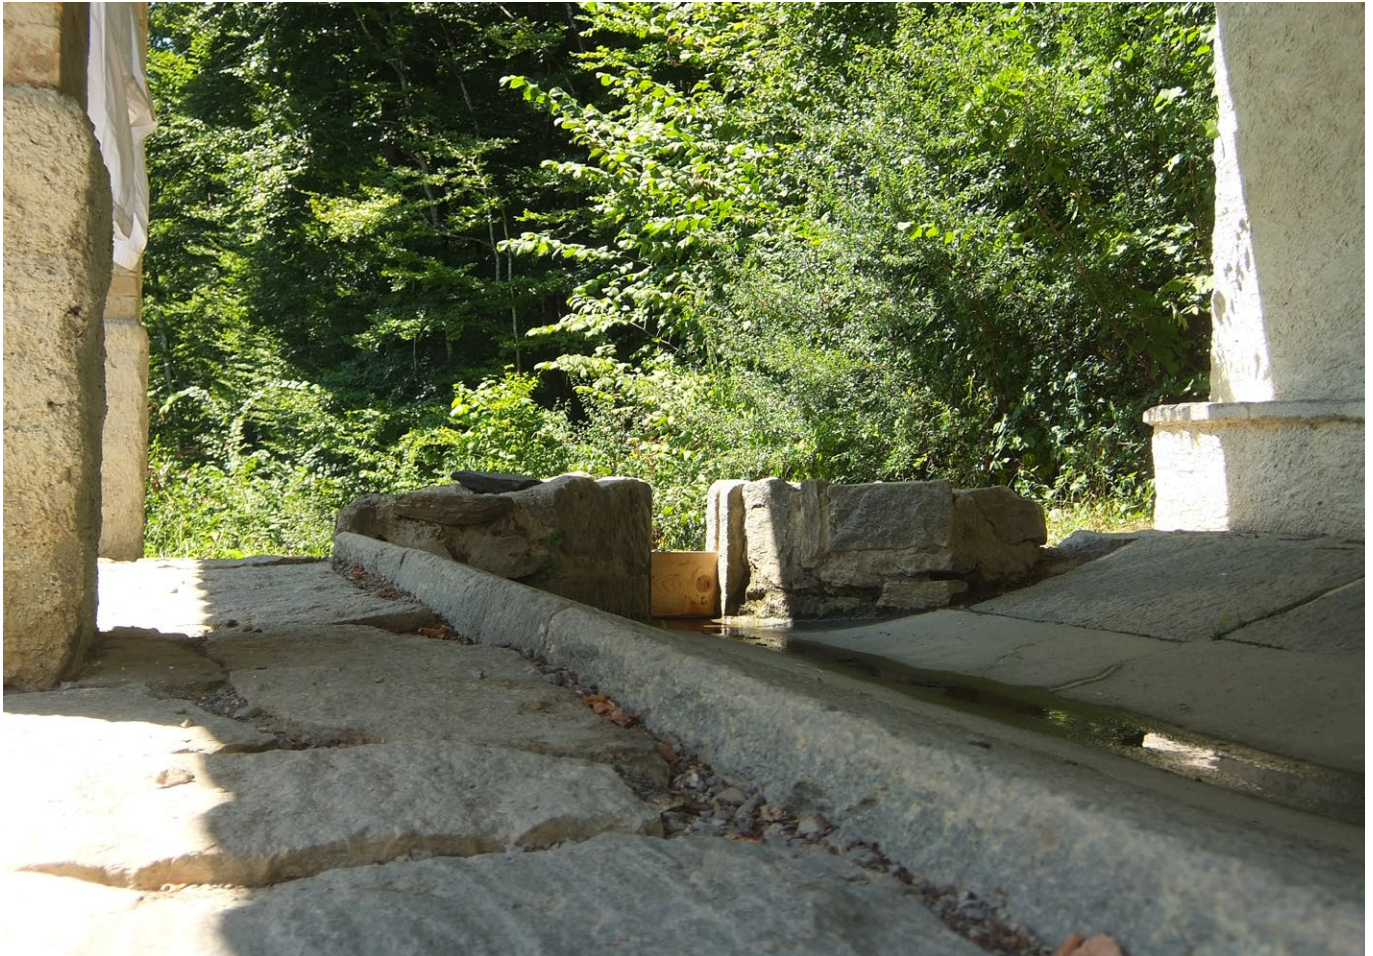
**14** Freilichtmuseum der Schweiz, Waschplatz aus Bodio: Detailaufnahme des wiederhergestellten Beckens mit dem am südlichen Auslass eingesetzten hölzernen Schieber. Aufnahme 2022.

Die hölzernen Schieber zur Steuerung des Wasserzu- und -ablaufs und zur Regulierung des Wasserstands im Becken waren am Originalstandort nicht mehr vorhanden. Sie wurden deshalb aus Ersatzholz aus Beständen des Freilichtmuseums neu angefertigt und in den erhaltenen Nuten der originalen Natursteine des Beckens platziert.
