Late Infiltration of Post-orthodontic White Spot Lesions

Spätinfiltration von White-Spot-Läsionen nach kieferorthopädischer Behandlung

J Orofac Orthop 2010;71:442-7

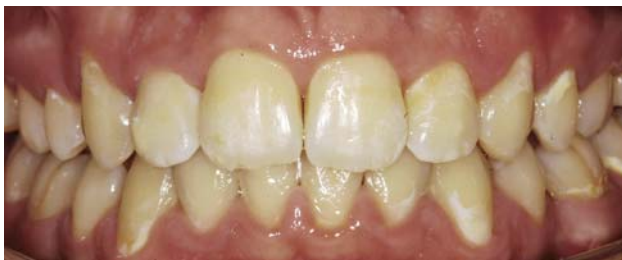
Figure 1. Situation after debonding of the brackets and insertion of a palatal retainer. Upper front teeth are dried out.

Abbildung 1. Situation nach der Entfernung der Brackets und nach Insertion eines palatinalen Retainers. Die oberen Frontzähne sind ausgetrocknet.

Clinical inspection showed WSLs on the labial aspects of teeth 14, 13, 22, 23, 24, 37, 36, 34, 33, 32, 42, 43, 44, and 47 (Figure 1). All WSLs except for tooth 36 were Code 2 according to the International Caries Detection and Assessment System (ICDAS). Only tooth 36 showed local enamel breakdown (Code 3) requiring restorative treatment. The extent of WSLs however was more pronounced on the canines and premolars than on the front teeth.

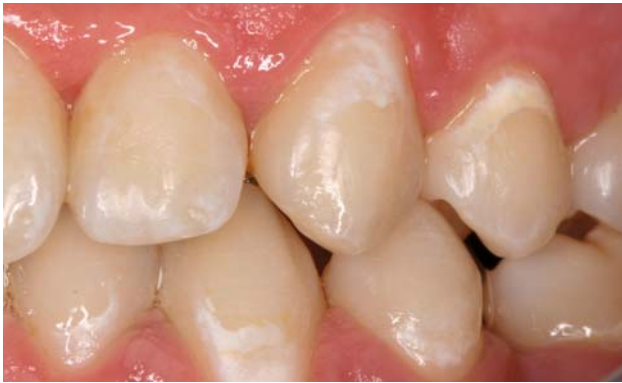
Figure 2. Situation immediately prior to the start of infiltration 3 months after debonding.

Abbildung 2. Situation unmittelbar vor Beginn der Infiltration, 3 Monate nach Debonding.

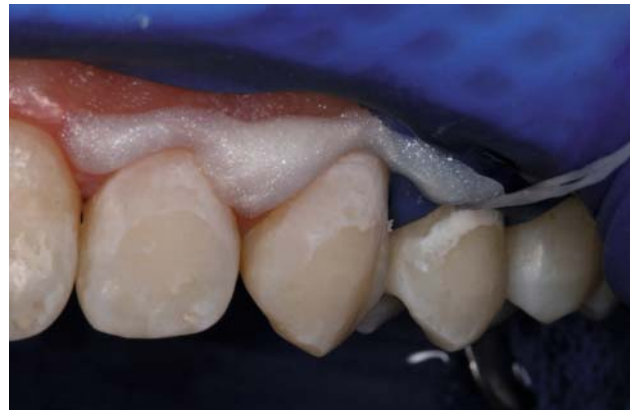
Figure 3. Situation after etching with 15% HCl-gel. The enamel looks whitish and opaque, but white spot lesions can still be discerned.

Abbildung 3. Nach dem Ätzen mit 15%igem Salzsäure-Gel. Der Schmelz sieht kreidig opak aus, aber die Kreideflecken setzen sich immer noch farblich ab.

The treatment was planned separately for the upper and lower jaws. At the first appointment, the upper WSLs were infiltrated. The teeth were isolated with rubber dam. Due to a palatal retainer from canine to canine, the split dam technique was chosen. After gluing the loose dam to the buccal and palatal gingiva with Histoacryl® (Tissue Seal, Ann Arbor, MI, USA), additional gum isolation with Opaldam® (Ultradent, South Jordan, UT, USA) was applied. The teeth were cleaned first with conventional prophylactic pumice (Cleanic; KerrHawe, Bioggio, Switzerland) (Figure 2) and then rinsed and dried. The WSLs were first treated with 15% HCl-gel (Icon; DMG, Hamburg, Germany) for 2 minutes according to the manufacturer's instructions. After thorough rinsing with air-water-spray for 30 seconds the teeth were dried with compressed air. The appearance of the pretreated labial surfaces was chalky (Figure 3). Rewetting with a moist micro-brush was performed to mimic the anticipated outcome. For persisting visible white spots the etching step was repeated once or twice until a favorable outcome could be mimicked (Figure 4). After applying the drying solution (Icon; DMG, Hamburg, Germany) to the surface, it was conditioned for application of the infiltrant (Icon; DMG, Hamburg, Germany). This infiltrant was applied for 3 minutes and then light cured for 40 seconds. The infiltration was repeated once with application of the infiltrant for 1 minute and subsequent light curing for 40 seconds. After infiltration, the surplus was removed using a curette. The tooth surfaces were then polished with a brownie (Shofu, Ratingen, Germany) and with an occlubrush (KerrHawe, Bioggio, Switzerland) using water and light pressure (Figure 5).

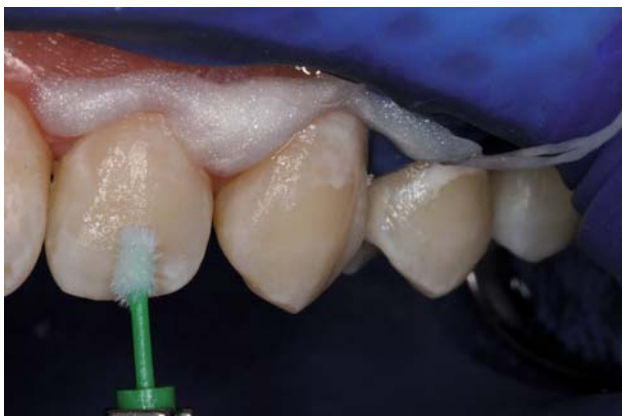
Figure 4. Rewetting with a moist micro-brush mimicks the expected outcome.

Abbildung 4. Das Wiederbefeuchten (Rewetting) mit einer feuchten Microbrush antizipiert das zu erwartende Ergebnis.

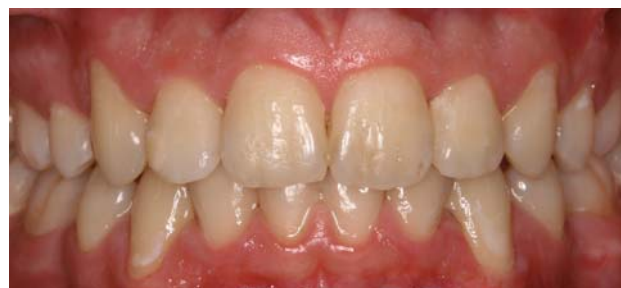
Figure 5. Facial aspect 2 months postoperatively. Generally better appearance, but the severe white spot lesions are still visible.

Abbildung 5. Frontansicht nach 2 Monaten. Das Erscheinungsbild ist generell besser, aber manche Kreideflecken sind immer noch sichtbar.

unter Wasserkühlung mit nur leichtem Druck poliert (Abbildung 5).
